FOTODOKUMENTACE OBJEKTŮ

MAPOVÁ PŘÍLOHA

Bígr, 2014, cesta za kostelem směr Šumice a Eibenthal

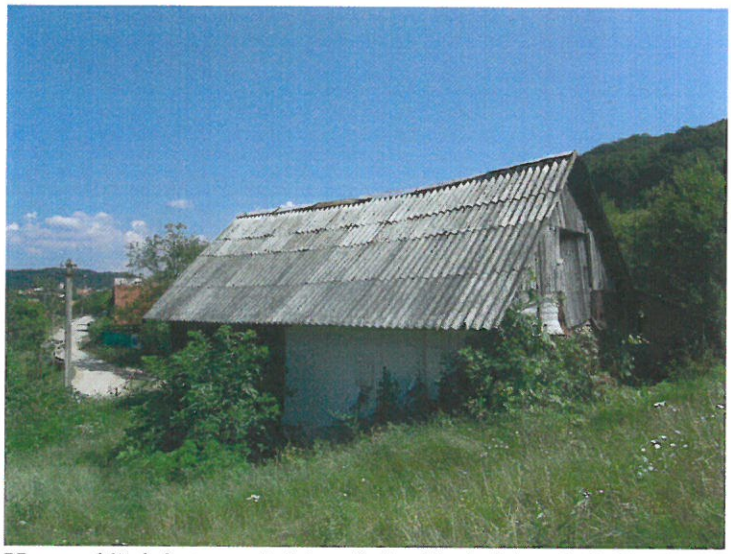
Bígr, objekt č. 1- hospodářské stavení

Hospodářské stavení, částečně zděné, částečně dřevěné s deštěním.

Střecha provedena z vlnitých plátů šedého eternitu.

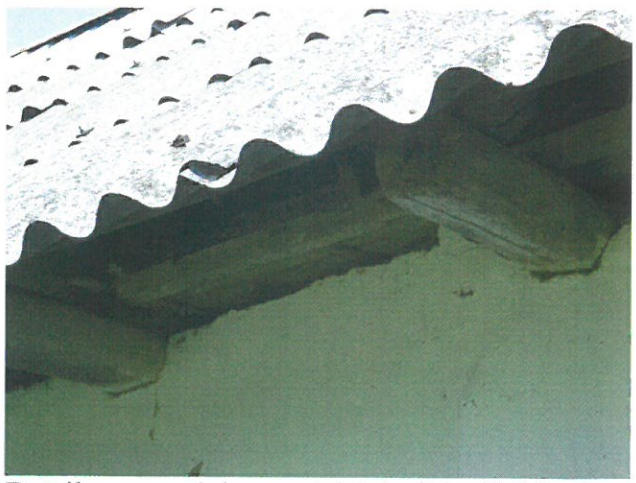
Detail zasazených vazných trámů tvořících zároveň i jednoduché stropní trámy doplněné povalem.

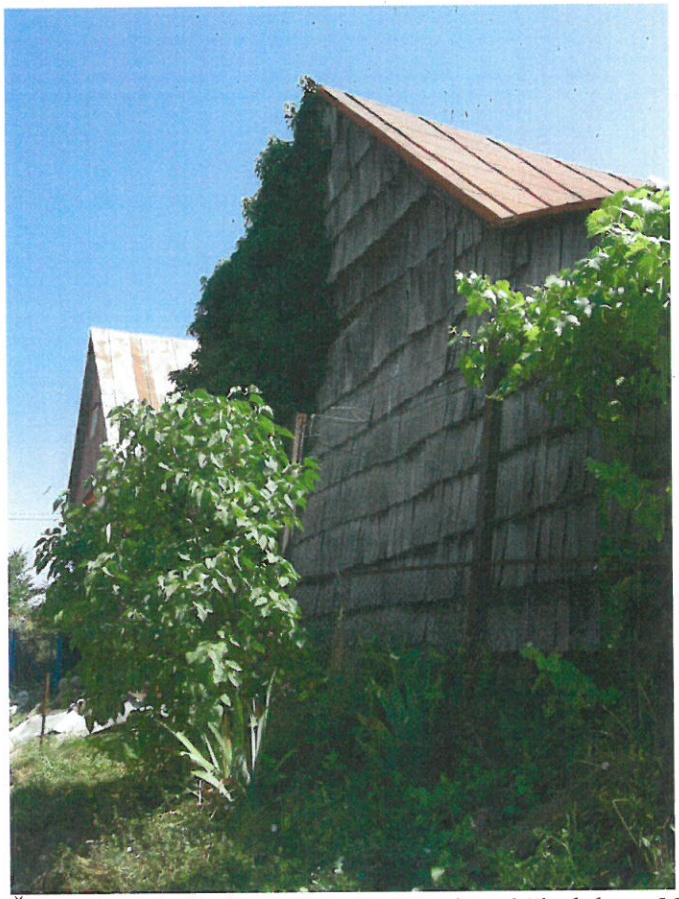
Bígr, objekt č. 3 – hospodářský objekt a vstupní vjezdová brána

Štítová stěna hospodářské budovy krytá šindelem. Na střeše plechová falcovaná krytina.

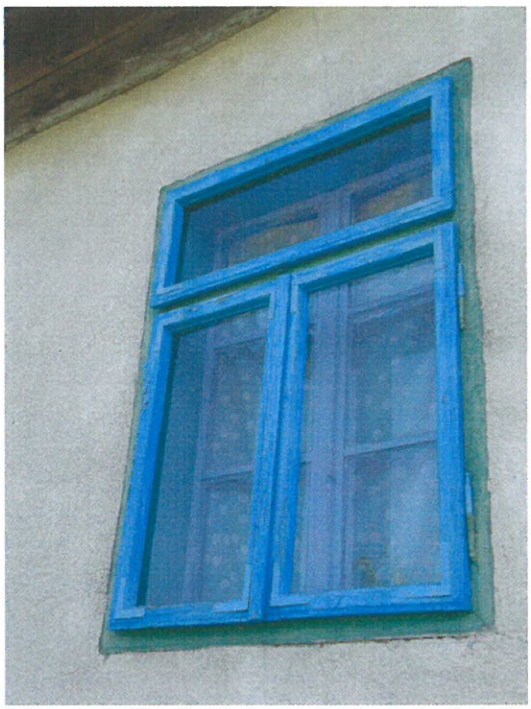
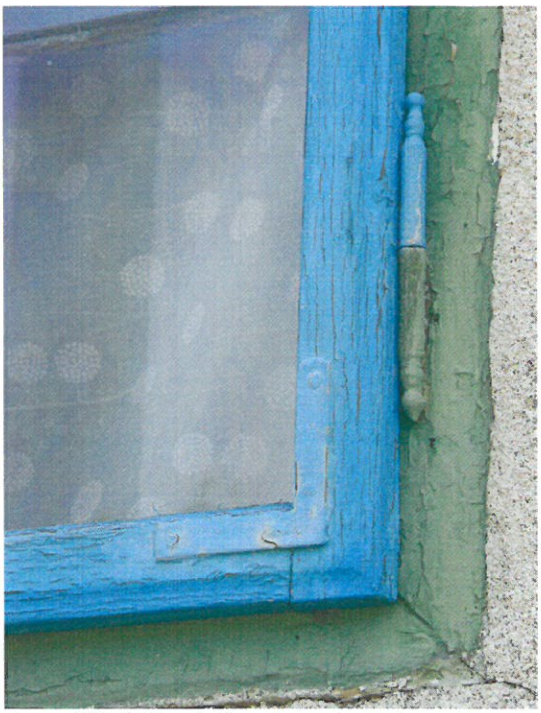
Původní dřevěné rámové okenní výplně, dělené na tři křídla, jedno horní výklopné, a spodní dvě otevíravá (vnitřní ven, venkovní dovnitř). Dochováno i kování z přelomu 19. a 20. století.

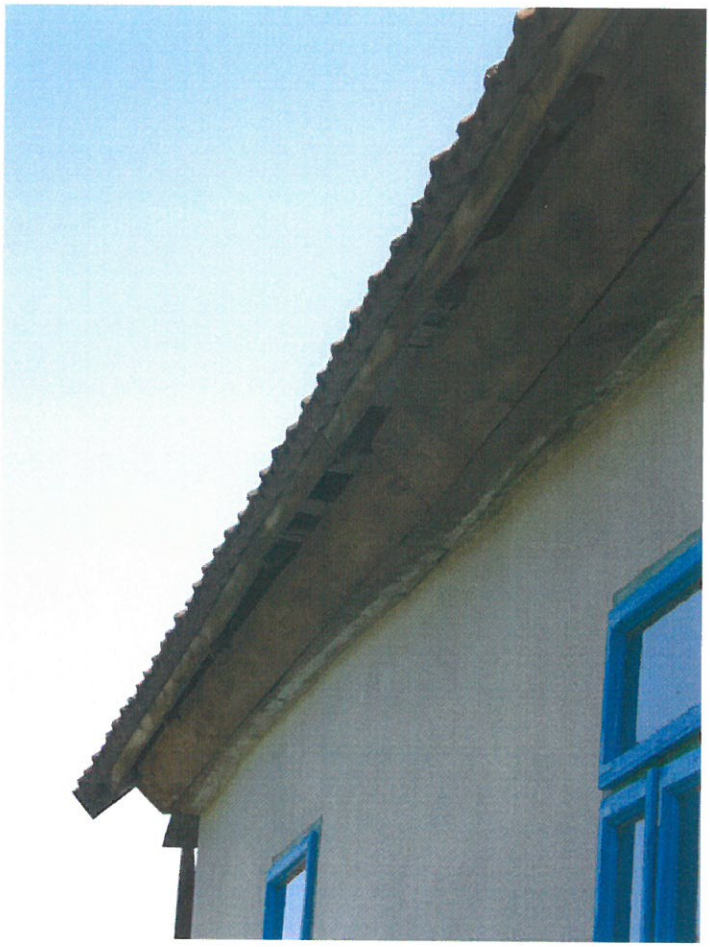
Horní část stavby není zakončena klasickou římsou. Pravděpodobně se jedná o trumplované zdivo do něhož v horní části byly zasazeny trámky nebo desky a dodatečně byl prostor mezi zdivem a krovem zadeštěn fošnou.

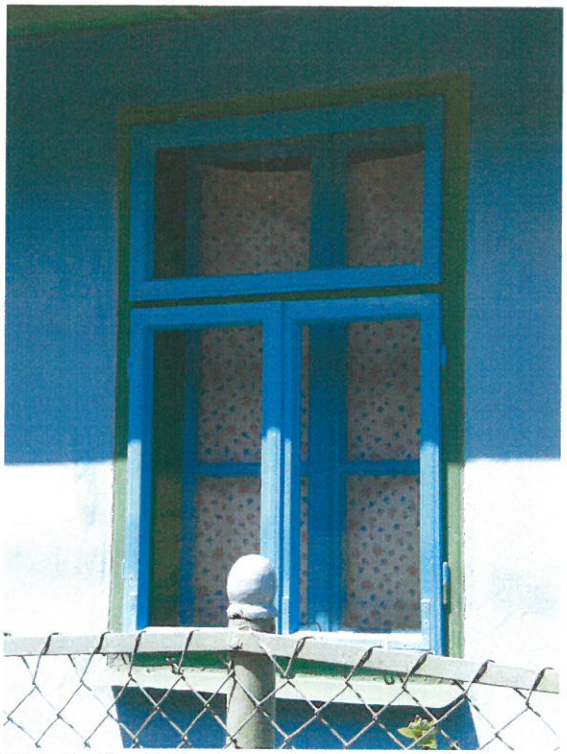
Detail dřevěné rámové okenní výplně .

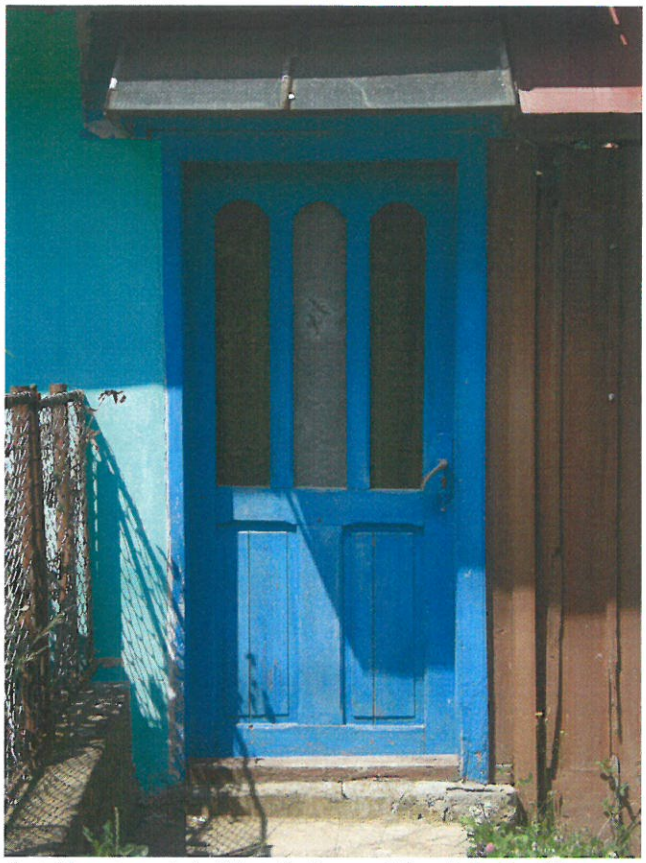
detail vstupních částečně prosklených dveří

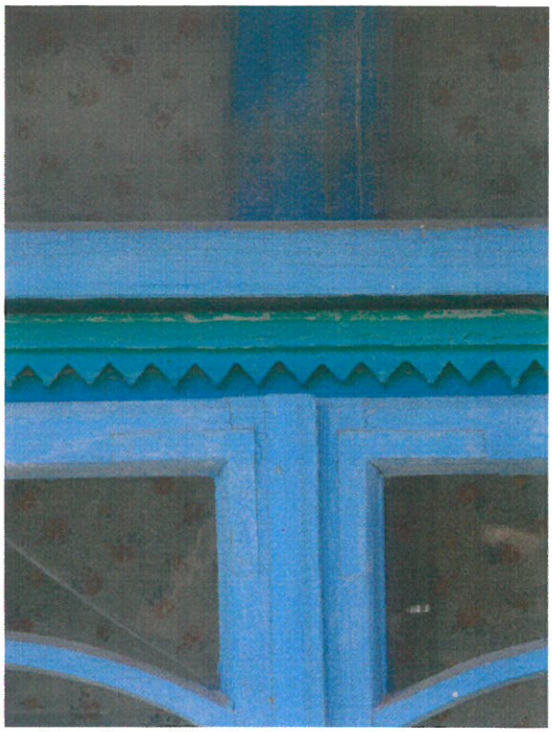
Detail profilací

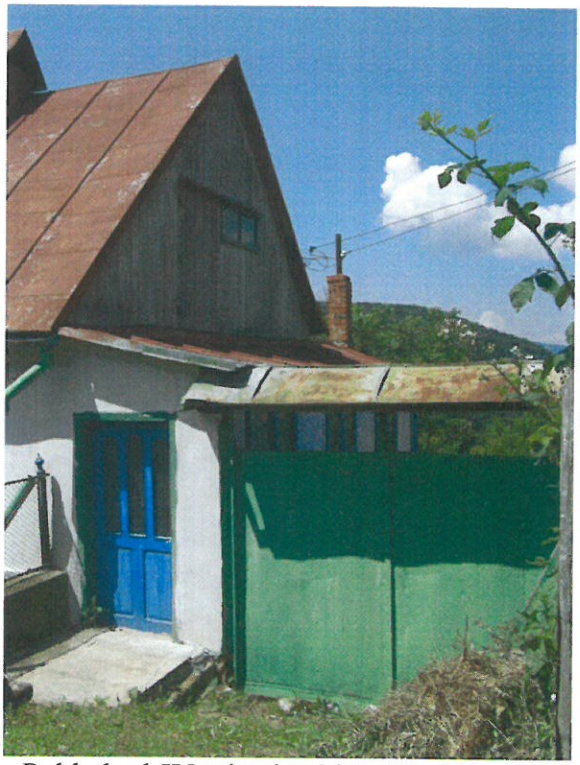
Pohled od JV, vjezdová brána do dvora.

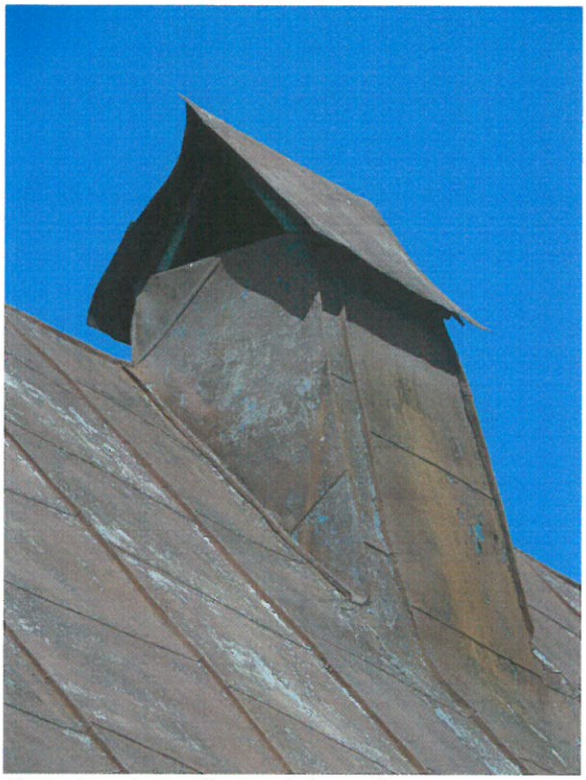
Oplechování střechy i dymníku.

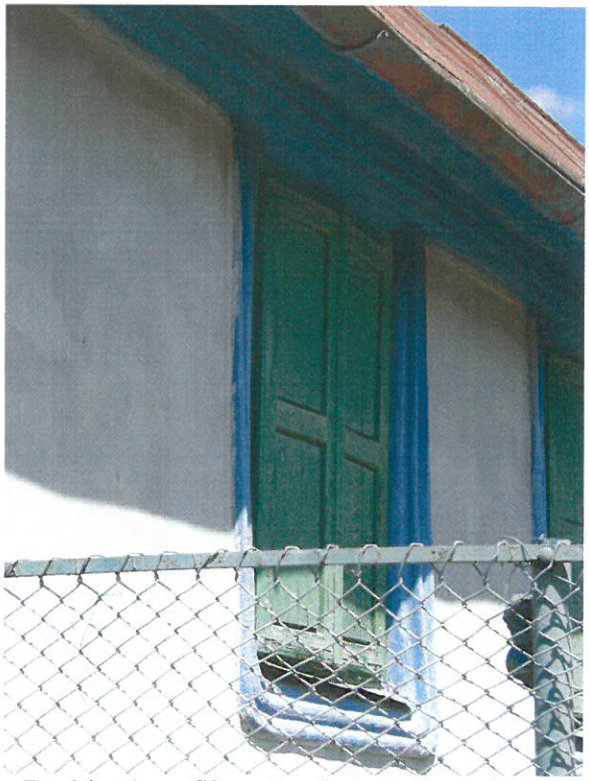
Zaoblené profilace šambrán kolem oken.

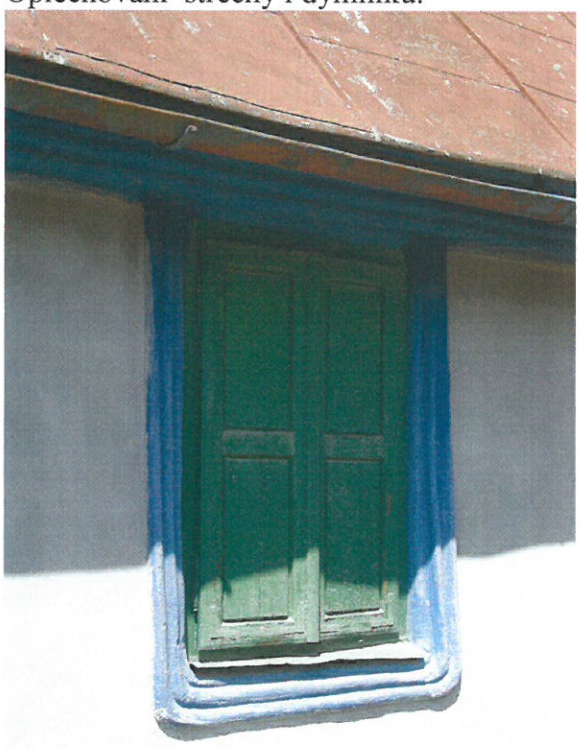
Detail okna s plnými kazetovými okenicemi.

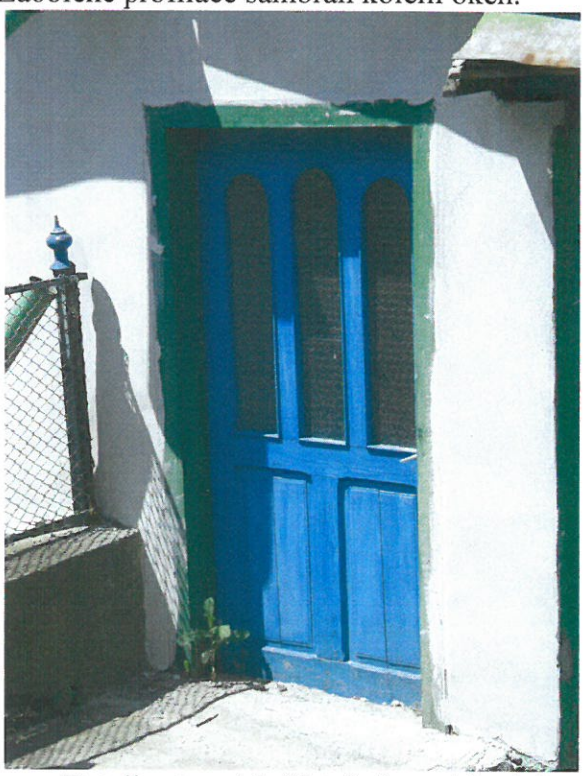
Detail vstupních částečně prosklených dveří.

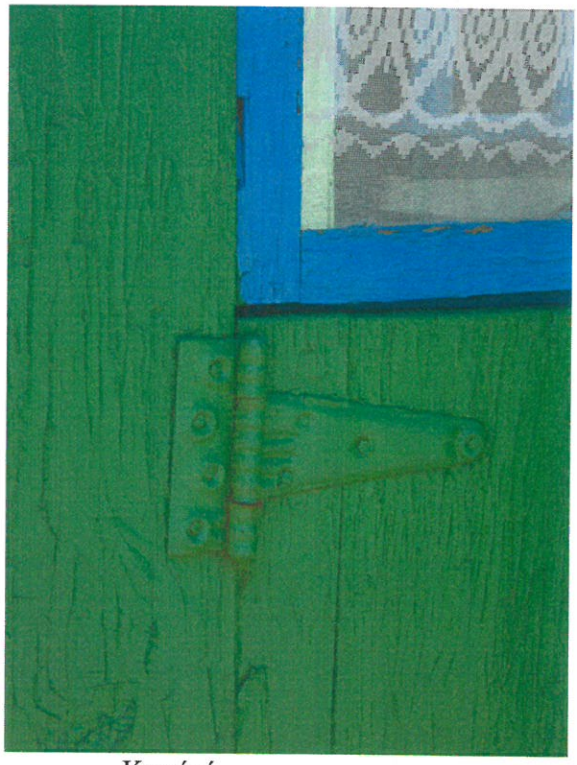
Kování.

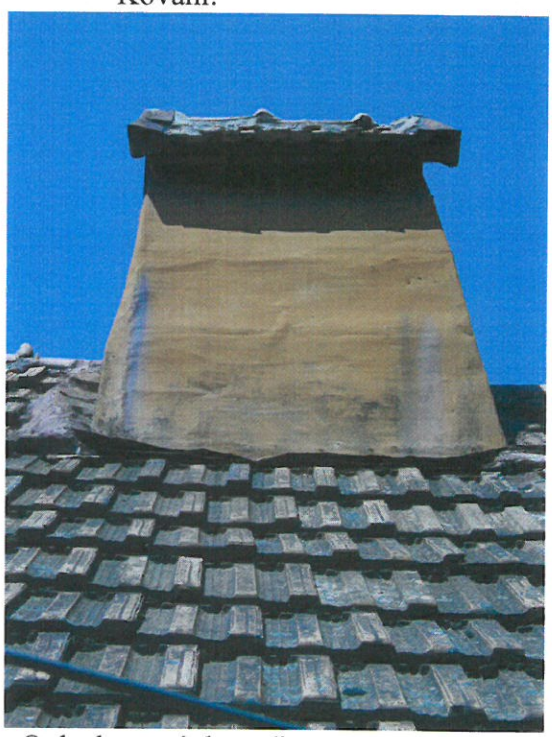
Oplechovaný dymník.

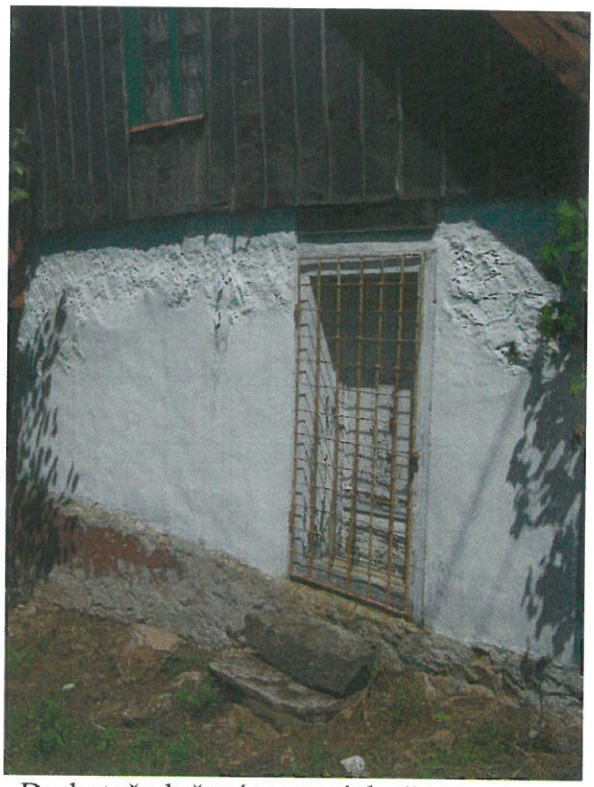
Druhotně vložené vstupní dveře.

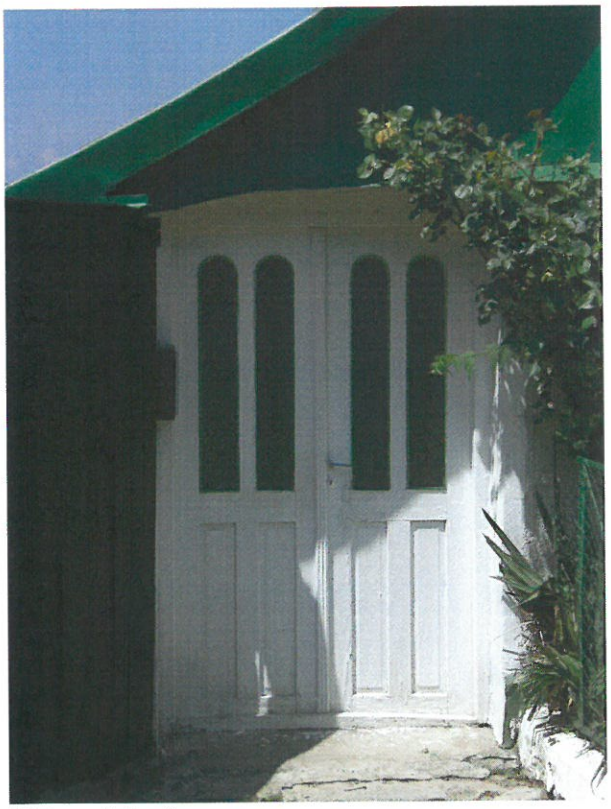
Vstupní dveře.

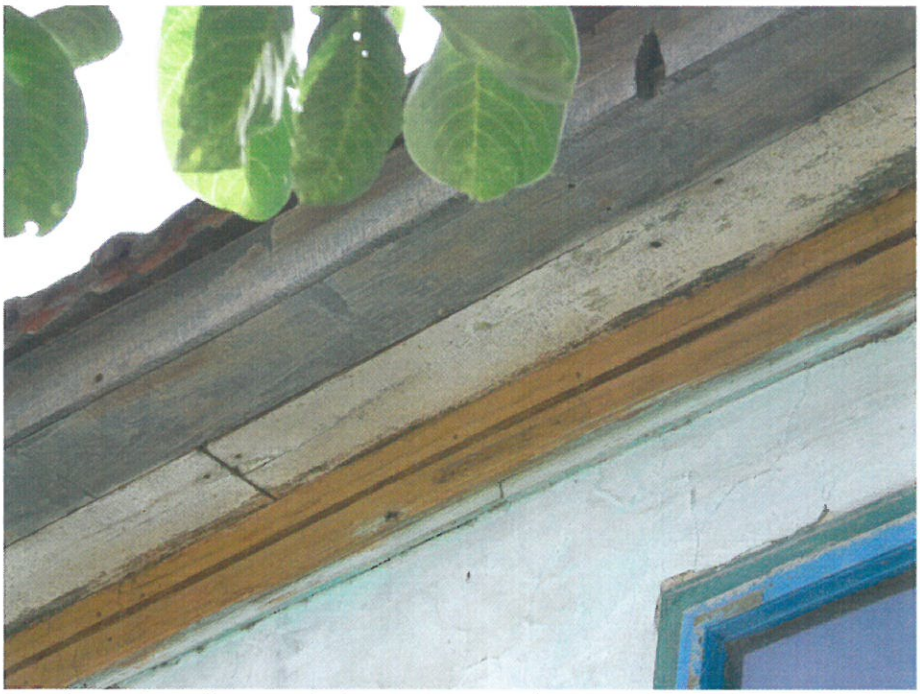
Odpadnutá vápenná vrstva fasádních nátěrů, pod ním patrné truplované zdivo s obtisky po dřevěném bednění.

Truplované zdivo nebylo završeno korunní římsou, ta byla nahrazena dřevěnými profilovanými lištami navazujícími na deštění. To uzavíralo volný prostor mezi korunnou zdiva a krovem.

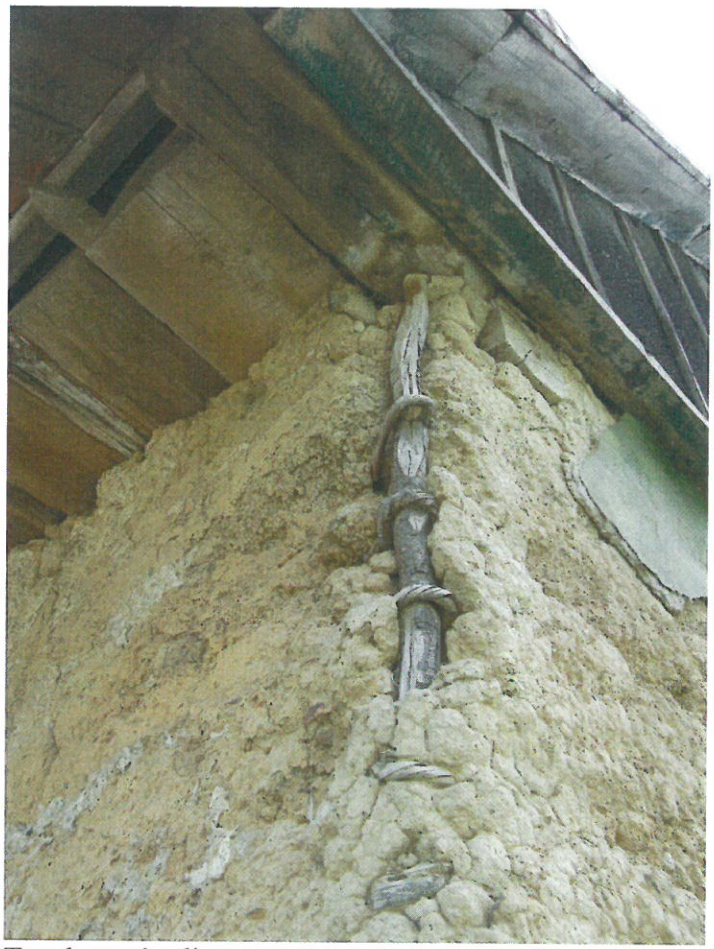
Bígr, objekt č. 32 – konstrukční materiály

Truplované zdivo na nárožích svázané větvemi jištěnými proutím nebo provazy. Zdivo bylo opatřeno slabší vrstvou jílovitohlinité utažené omítky a na ní pak byly nanášeny fasádní vápenné nátěry.

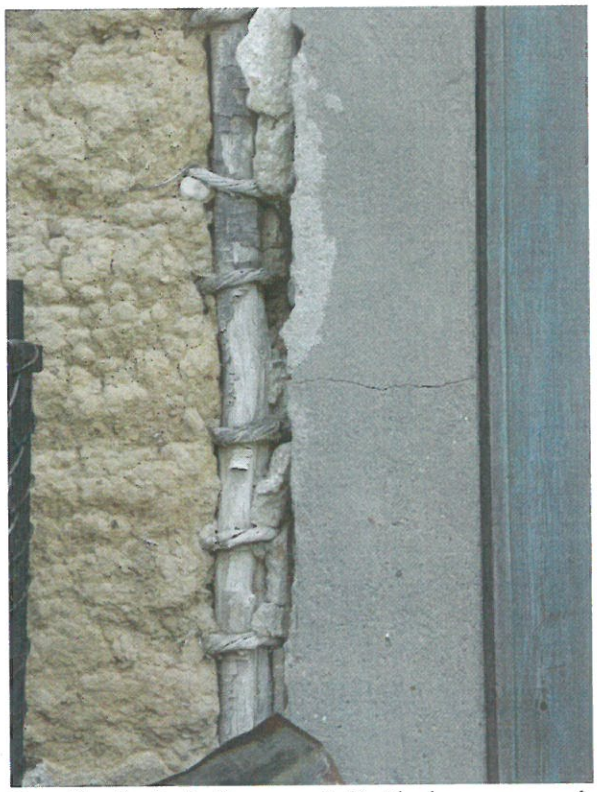
Detail nárožní větve spojující kolmo usazené stěny .

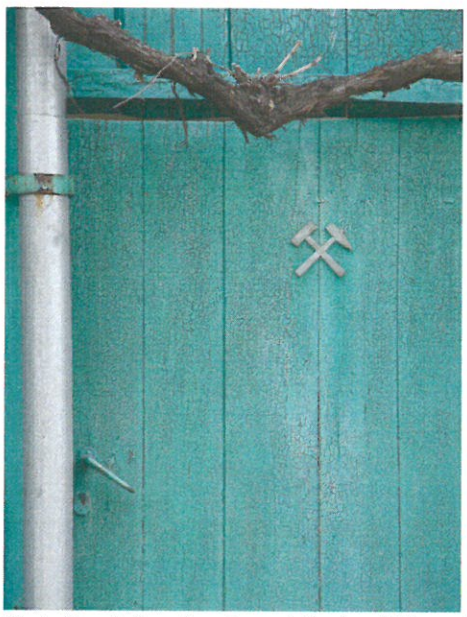
Detail zdobení vstupních dveří hornickým symbolem.

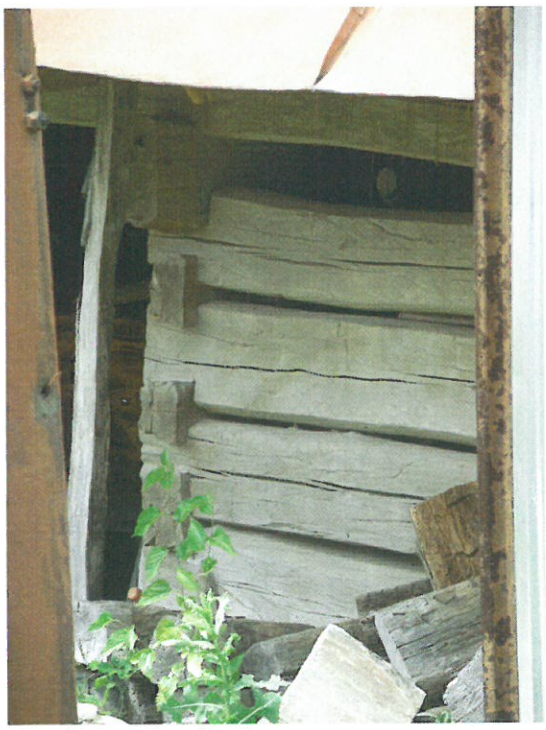
Detaily roubení stěn.

Detaily roubení, trámy byly dodateně izolovány jílovitou hlínou.

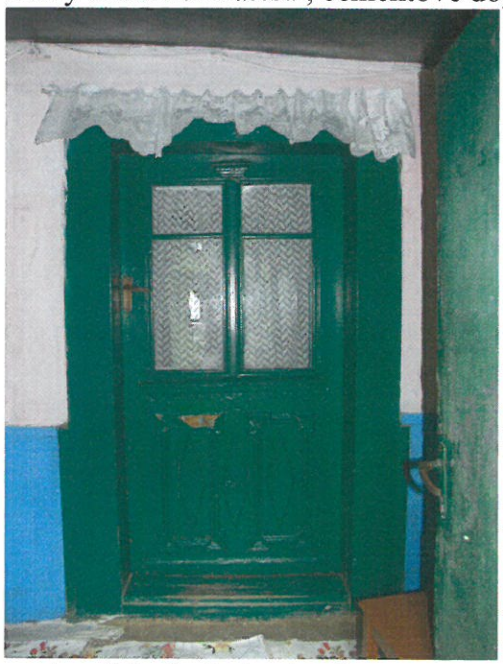
vstupní dveře do kuchyně

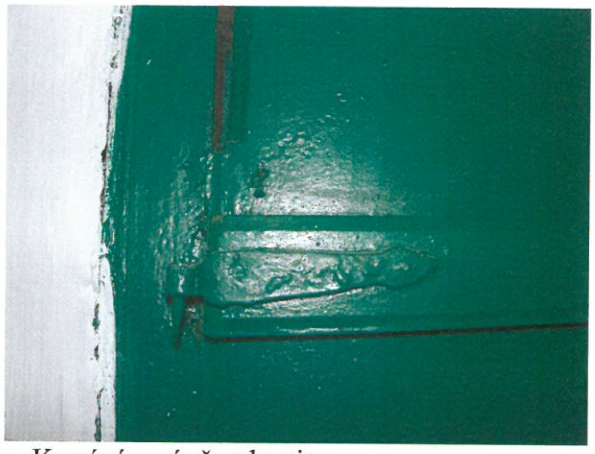
Kování a závěs okenice

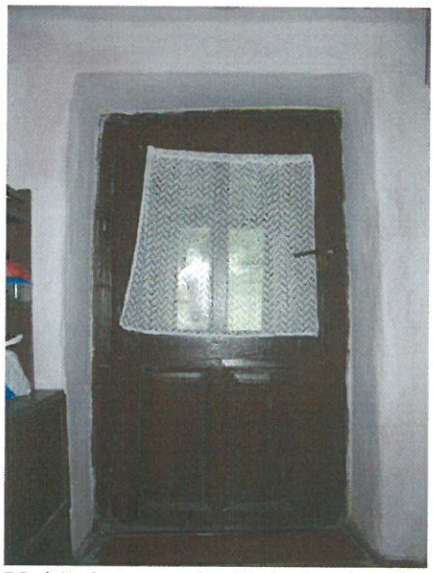
Vnitřní strana dveří do kuchyně

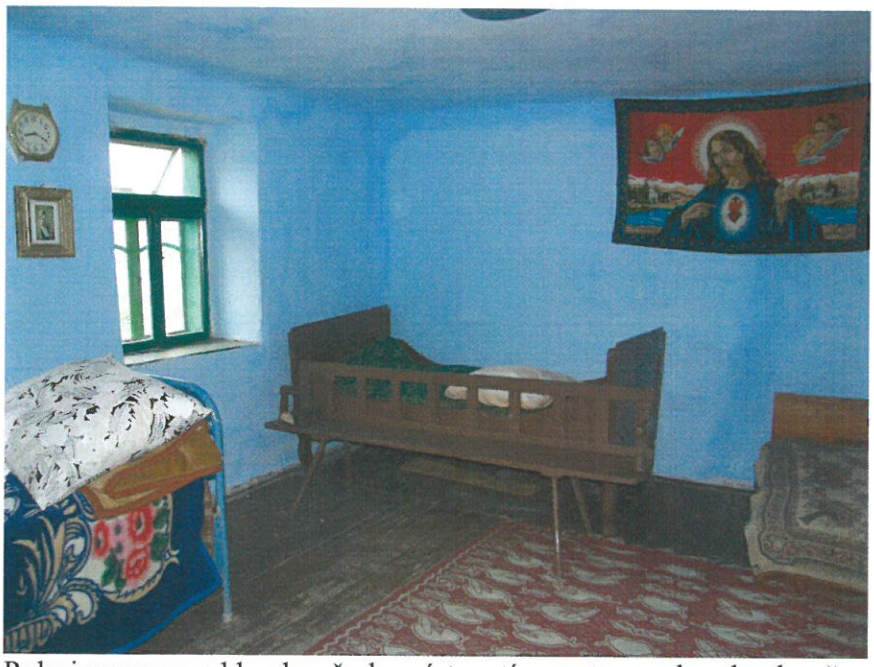
Pokoj napravo od kuchyně, do místností se vstupovalo z kuchyně

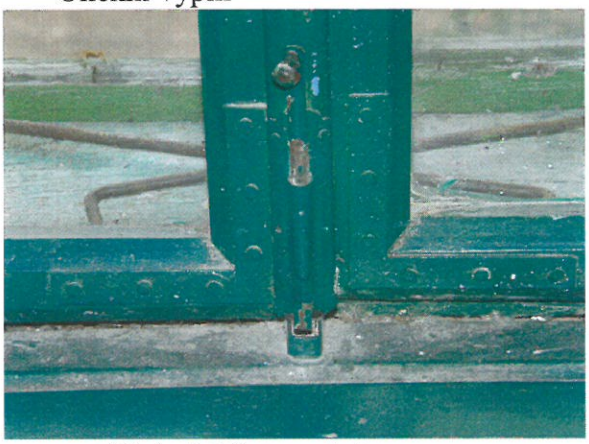
vnitřní zástrč – spodní

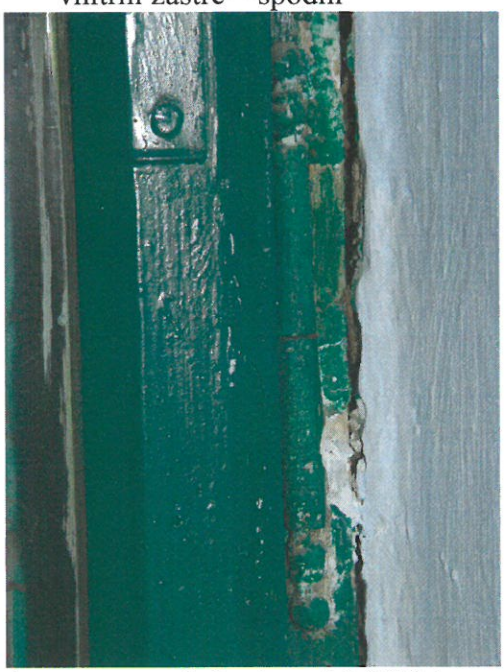
závěs okenních křídel

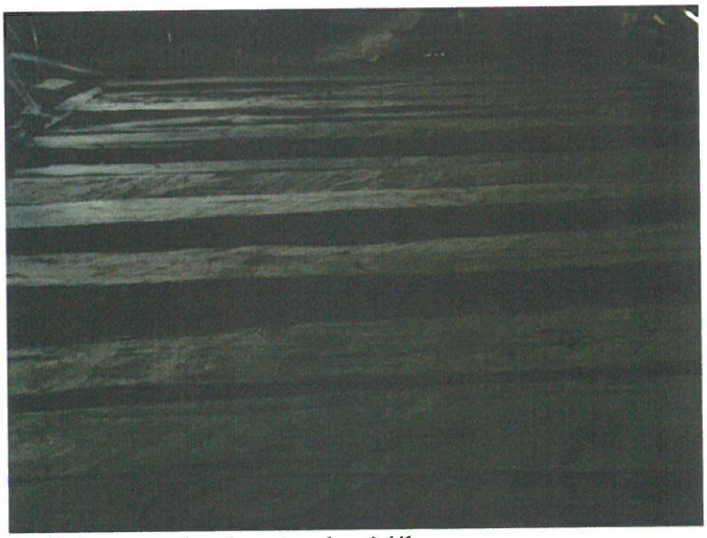
Podlaha povalová vytmelená jílem
