# Hajdá na barák

**aneb jak šetrně a chytře  
opravovat domy  
v Banátu**

V rámci projektu pomoci rumunským krajanům vydala  
společnost Člověk v tísní o.p.s. v roce 2020

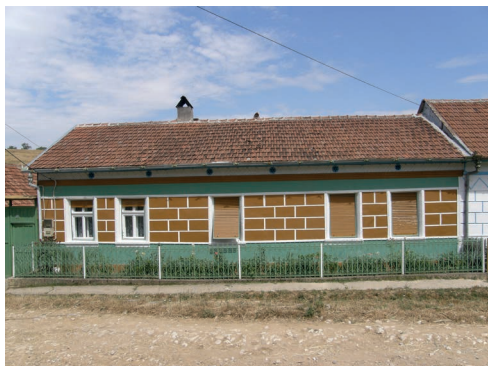
*foto 1.1 Dům okapové orientace - jeho obdélná delší strana je souběžná se silnicí*

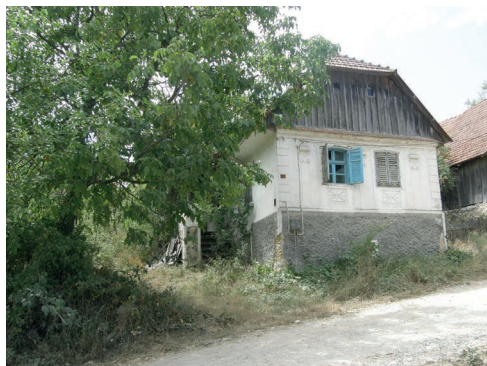
*foto 1.2 Dům štítové orientace – jeho štítová kratší strana je souběžná se silnicí*

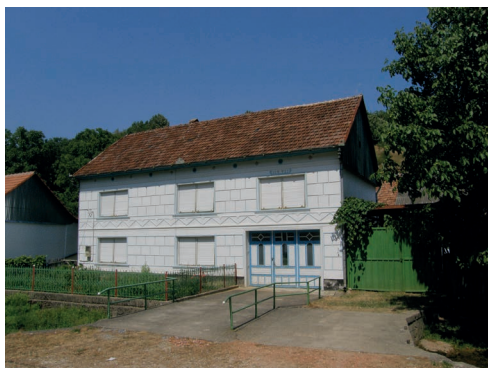
*foto 1.3 Dům navýšený o celé jedno podlaží. Nástavba proběhal asi v 70. -80. letech 20. století. Protože se dům nachází spíše v rozvolněné zástavbě a v meandrech potoka, jeho navýšení není v rámci celku až tak patrné. Situace by byla horší při hlavních cestách s pravidelně usazenými domy.*

tečně výrazná. Lze ale využít podkrovní pro obytné účely zateplením půdy, provedením nových podlah, osazením nových oken do štítů, případně i střešních oken. (foto 1.3)

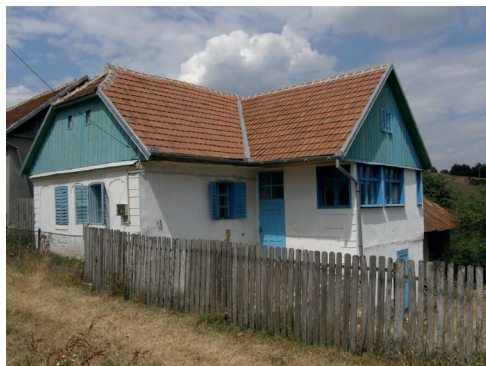
*foto 1.4 Dům štítové orientace s kolmo přisazenou přístavbou v zadní části domu. Přístavba má stejnou výšku hřebene střechy, dodržuje výšku obytné části. Svou hmotou navazuje na starý dům a citlivě ho tak doplňuje. Do ulice si starý objekt uchovává původní rozměry. Nová přístavba nenarušuje okolní tradiční hmoty původní zástavby.*

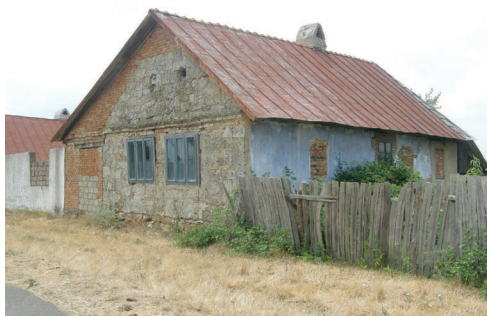
*foto 1.5 Dům štítové orientace. K původní hmotě domu (šedá barva zdiva) byla přistavěna nová hmota z cihelného zdiva a dům byl i mírně navýšen, změnil i tvar a sklon střešních rovin. Rozšíření objektu v tomto případě je nešťastné. Dům se nachází na centrální ulici a na něj navazují sousední domy drobného měřítka. Objekt v rámci celku působí mohutně, nepatří do daného prostoru. Narušuje původní hmotovou skladbu celku.*

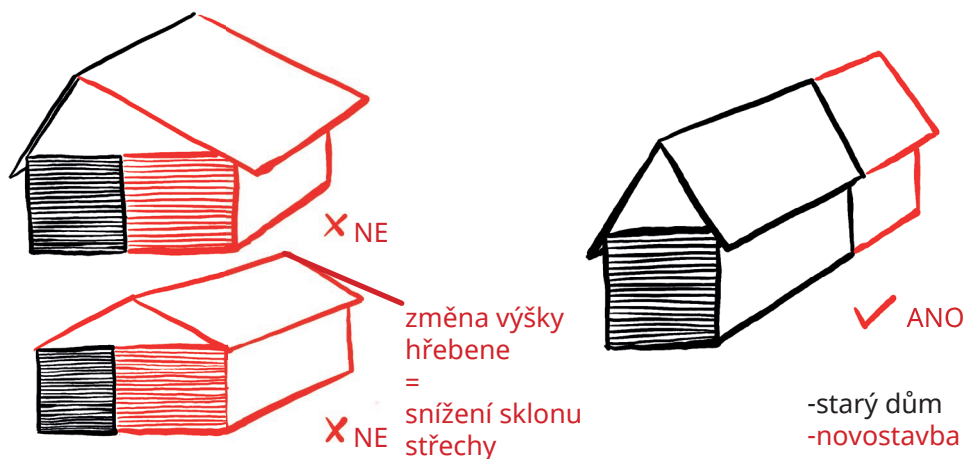
obr. 1.6 Štítová orientace domu a přístavba by se rovněž neměla odehrávat přísazením a spojením nového objektu se starým směrem do ulice, ale pouze přístavbou směrem do dvora. Vznikly by neproporční hmoty domu netypické pro banátské vesnice.

Základní chybou je rozšiřovat dům štítové orientace směrem ještě více do šířky. Muselo by dojít k odstranění jedné střešní roviny a k vytvoření nové. Ta by měla jiný sklon než její opačná strana a navíc by byla i poměrně dlouhá, což by bylo naprosto v rozporu s tradiční skladbou. Přístavbu by bylo vhodnější realizovat protažením domu do dvora, a to v celé jeho šířce. (obr.1.6)

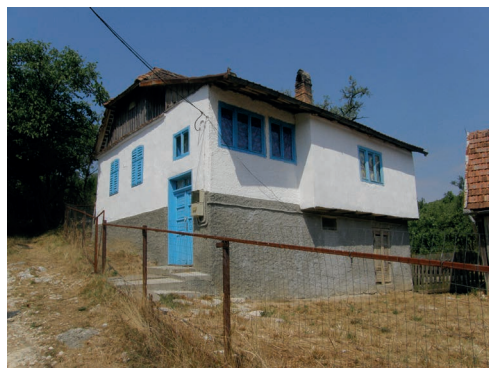
foto 1.6 Dům štítové orientace. Původní veranda usazená podél domu byla rozšířena, zvýšena a téměř celá obezděna. To způsobilo výraznou změnu sklonu střechy. Protože se objekt nachází ve svahu a v rozvolněné zástavbě, tak se jeho přístavěná veranda v nadměrné hmotě výrazně uplatňuje do okolí. Nadimenzovaná hmota není k hmotě domu proporční a v rámci celku působí rušivě.

Jejich umístění v rámci parcely by mělo odpovídat původnímu usazení objektů tzn. nejlépe při komunikaci. (foto 1.6, foto 1.7)

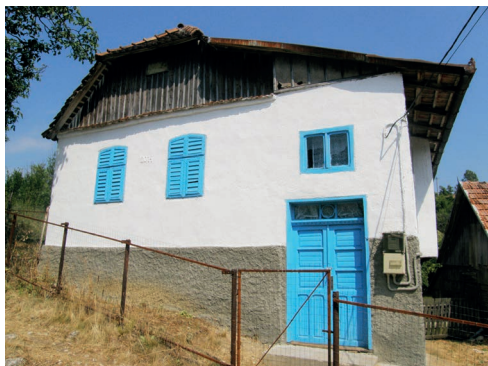
*foto 1.7 Totéž viz. foto 1.6 při pohledu na průčelí*

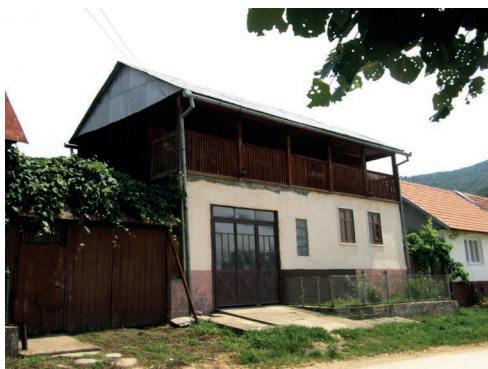
*foto 1.8 Dům okapové orientace navýšený o celé jedno podlaží, do ulice po celé délce je situována lodžie.*

Toto jsou základní pravidla, na která by se nemělo při obnově a novému využití jednotlivých objektů zapomínat. Je důležité mít stále na paměti, že my i naše domy jsme součástí většího celku. A i když jsme pouze jednotlivci, hrajeme v rámci společenství podstatnou úlohu. Jeho poškozením nenávratně narušíme krásu a harmonii celku, ovlivníme tím výrazně své okolí. (foto 1.8, foto 1.9)

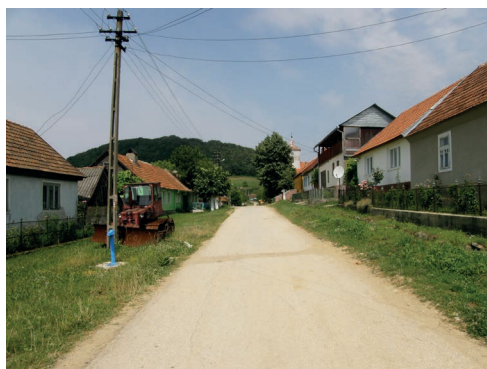
*foto 1.9 Totéž viz. foto 1.8, pohled celkový na navazující zástavbu. Již z dálky je patrný nárůst hmoty narušující souvislou výšku hřebene střech a původních hmot historických domů.*

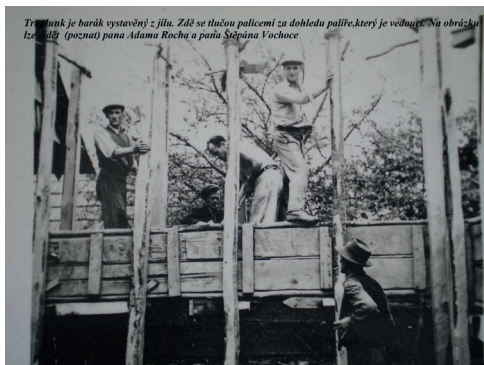
*foto 2.0 Stavba truplovaného zdiva (fotografie pana Mleziy z Bigrú)*

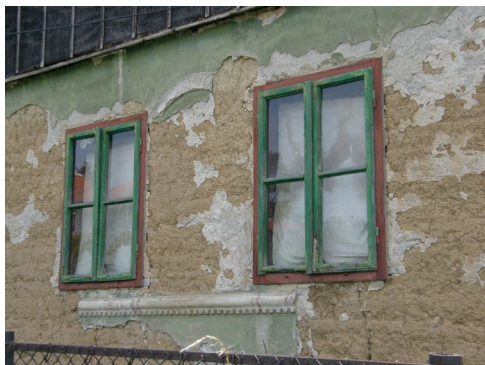
*foto 2.10 Pohled na uliční fasádu domu s opadanou omítkou, obvodové odhalené zdivo je tvořeno truplovaným zdivem (hlína, jíl, větve zalívané do bednění na kamenný sokl).*

případě se jedná spíše o mladší domy. Starší objekty pocházející ze 60. let 19. století mají zdivo tzv. truplované, což byla speciální technologie, kdy se do dřevěného bednění lila hliněná malta aromovaná na nárožích větvemi. Jaká poškození hrozí základům a soklové části domu? Především je to dešťová voda ze střech a voda vztlínající ze země. Při odstraňování defektů po poškození vodou je nezbytné nejprve najít příčinu a místo, kudy voda do konstrukce vtéká. Příčinu je nezbytné nejprve odstranit a teprve následně řešit obnovu poškozených konstrukcí. (foto 2.10, foto 2.11)

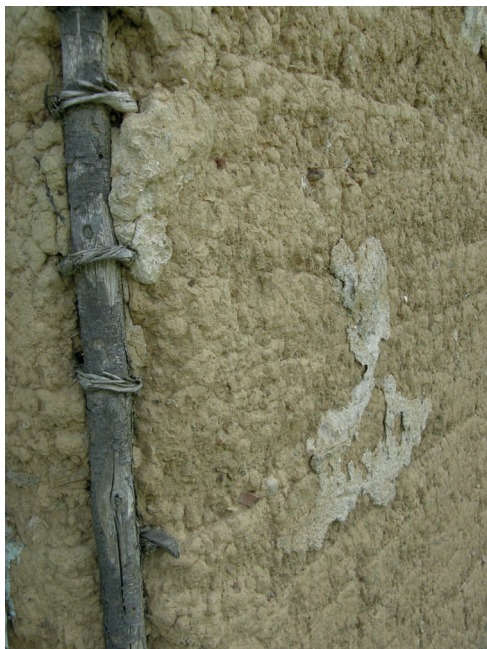
foto 2.11 Detail nároží armovaného větví a pruty zapuštěných truplovaných obvodových stěn domu.

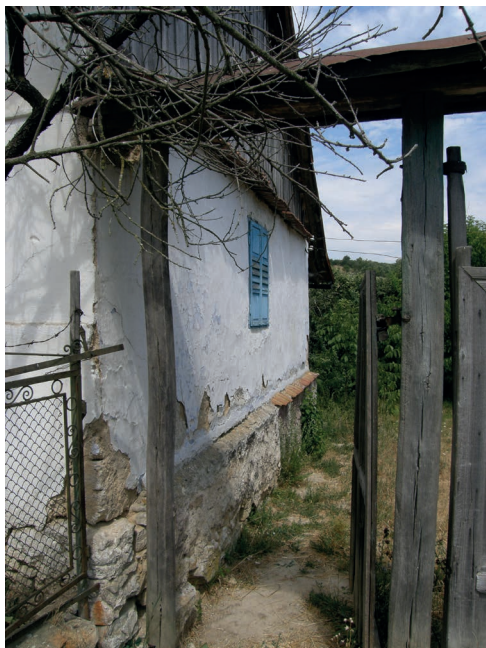
foto 2.12 Dům navýšený o celé jedno podlaží. Nástavba proběhla asi v 70.-80. letech 20. století. Protože se dům nachází spíše v rozvolněné zástavbě a v meandrech potoka, jeho navýšení není v rámci celku až tak patrné. Situace by byla horší při hlavních cestách s pravidelně usazenými domy.

Ochranou proti poškození základů i obvodových stěn domu je udržování svodů i žlabů, jejich pevné ukotvení ke střeše i ke stěnám, vždy opatřených nátěrem, který je nezbytné čas od času obnovovat. Žlaby ani svody nesmí být děravé a je nezbytné je každoročně čistit od napadaného listí. (foto 2.12)

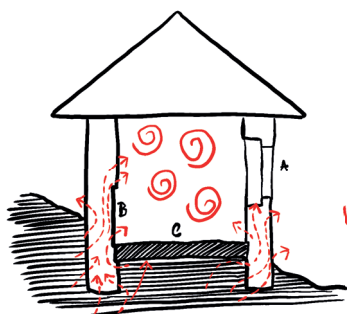
**B** S novými materiály

- A plastová okna
- B cementová omítka
- C betonová podlaha

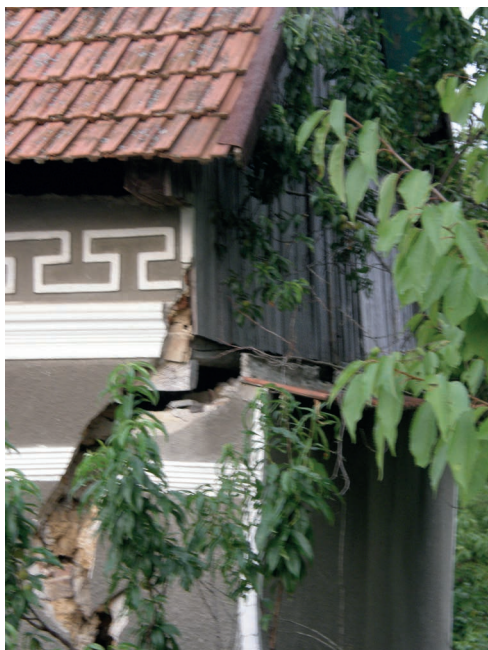
*foto 2.13 Obrovská prasklina v samotné hmotě zdiva způsobila utržení nároží. Důvodem je chybějící žlab a svod, díky nimž voda dlouhodobě podmáčela nároží domu. To následně pokleslo. Zároveň voda ve zdivu několikrát zmrzla a rozmrzla, zvětšila tím svůj objem a rovněž se podílela na roztrhnutí nároží.*

Nicméně v českých krajích se potkáváme s vymazáváním vnější strany základů jílem, vytváření silných jílových ucpávek kolem základů, a to především v místech, kde byl dům zasazen částečně do terénu. Ve sklepeních se ,nacházely odvodňovací kanálky procházející skrz základové zdivo mimo objekt, případně i malé studánky, které stahovaly vodu z většího prostoru pod základy domu. V některých oblastech se do soklových omítek přidával popel. Jeho vlastnosti způsobovaly nenásákávání omítek a tím pádem bylo ochráněno zdivo. V současné době se řeší odvodnění základů několika způsoby. Ty se vzájemně kombinují, což má za následek účinnější ochranu proti vlhkosti. (foto 2.13, foto 2.14)

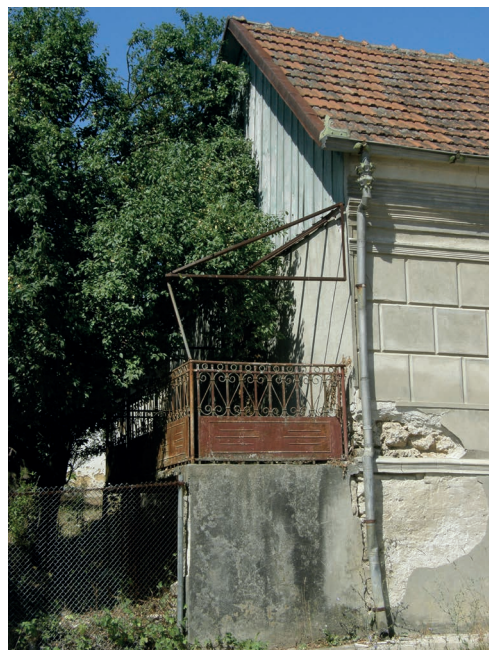
*foto 2.14 Poškozený, dřevavý a promáčk- nutý svod způsobil poškození omítek fasády a soklu.*

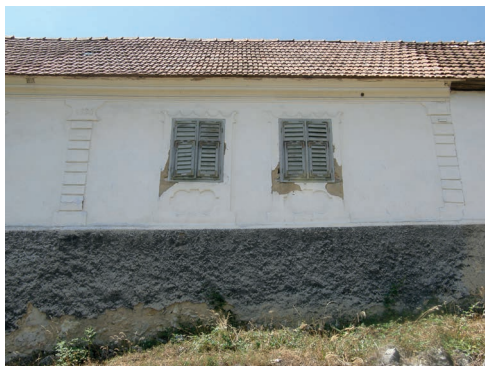
*foto 2.15 Chybějící žlab způsobuje odkapávání dešťové vody ze střechy a způsobuje poškození štukové fasády kolem oken. Zavlhčený terén kolem paty domu způsobuje vnikání vody do soklu a následné odpadávání omítky.*

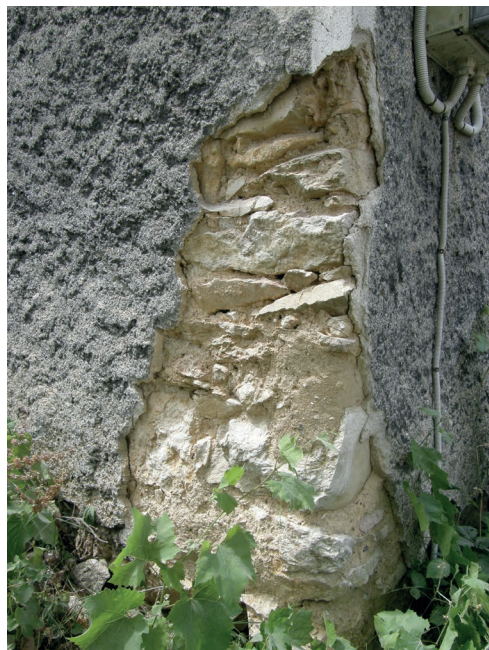
*foto 2.16 Soklové omítky byly prováděny z hrubého materiálu s přísadou popela a uhlíků. To způsobovalo šedou až tmavě šedou barvu omítky. Důvodem přidávání popela bylo zlepšení vlastností omítek proti zvýšenému zavlhávání.*

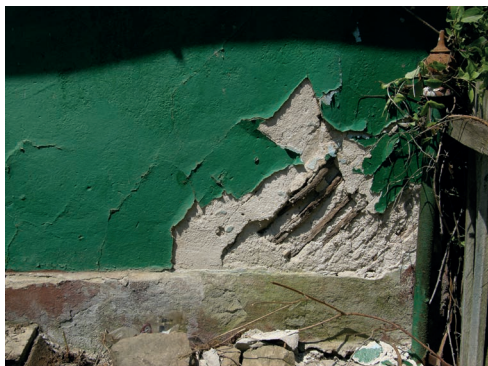
*foto 2.17 Poškození spodní partie domu po moderních úpravách fasády. Kamený sokl byl opatřen tvrdou cementovou maltou, původní omítky opraveny a natřeny nepropustným fasádním nátěrem. Ten způsobuje zadržování vlhkosti v omítkách. Ty následně degradují, praskají a poškozují nátěr, který se odlupuje. Vysoká vlhkost v konstrukci se bude zvětšovat a urychlí degradaci nátěru, ale především omítek.*

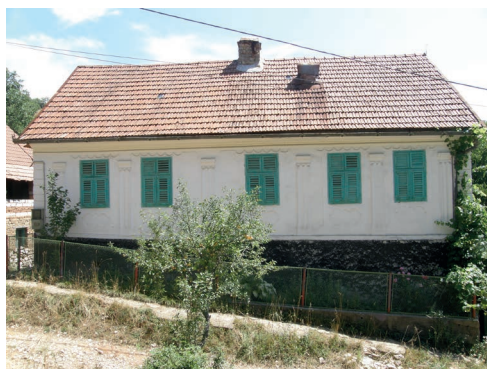
*foto 3.19 Dům okapové orientace se starší výzdobou fasády, která prochází průběžnou rekonstrukcí při zachování původních štukových prvků i jejich rozvrhu. Způsob výzdoby odpovídá období 20. – 40. let 20. století.*

letech 20. století a potom domy s modernizovanými fasádami z období 70. let 20. století. Z hlediska historického i architektonického jsou hodnotnější domy ze starší úpravou, z meziválečného období, neboť kromě velmi rustikální a velmi dekorativně kvalitní štukové výzdoby jsou zhotoveny tradičními vápennými technologiemi. Podívejme se jakým způsobem opravovat právě tyto fasády. (foto 3.18, foto 3.19)

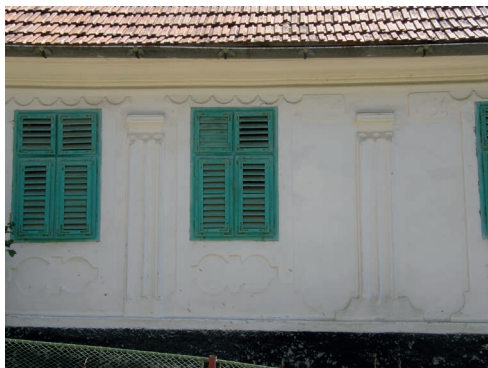
*foto 3.20 Detail štukové výzdoby fasád ze 30. let 20. století. Mezi okny jsou patrné pilastry s dekorovanou hlavicí a s odstupňovanou patkou. Plochá šambrána kolem okna je výrazně zdobena v horní i spodní části okna.*

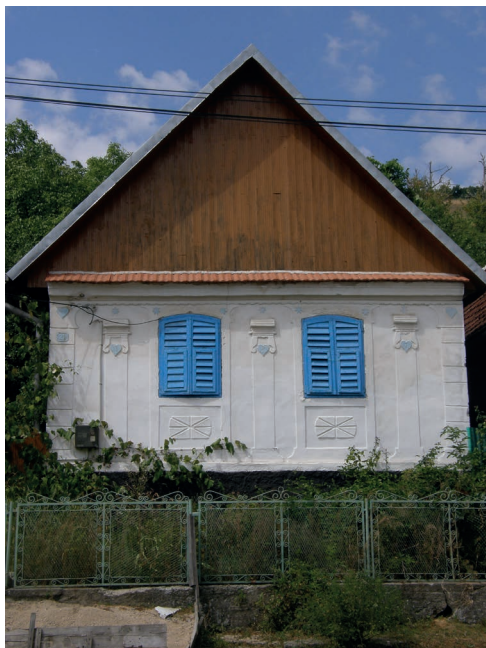
*foto 3.21 Štít domu s úpravou fasády ze 30. let 20. století. Detaily výzdoby jsou zvýrazněny šmolgově modrým fasádním nátěrem.*

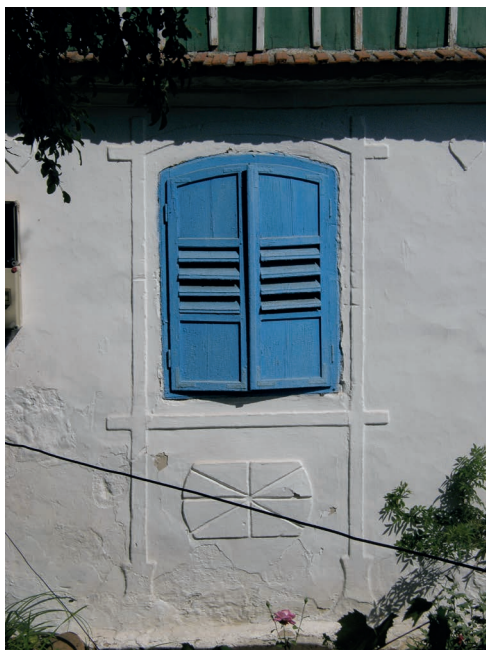
*foto 3.22 Detail zdobení okna s plochou šambránou, pod oknem patrný vystupující obdélník s paprskovitou rozetou – typický prvek výzdoby banátských domů.*

vypadal jako novostavba. Doporučuje se užívat dřevěná krátká hladítka. Veškerá štuková výzdoba by se měla na fasádu vrátit v původním rozvrhu. Nemělo by docházet ke zjednodušování profilací a tvarů. Římsy by se měly vytahovat nově v šablonách na kolejnicích. Šambrány by měly být vytahovány do předem zhotovených dřevěných rámců z překližek vyřezaných do původních obrysů.

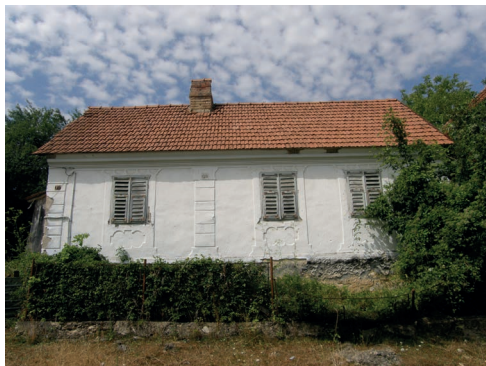
*foto 3.23 Dům okapové orientace s výzdobou fasády ze 30.let 20.století. Čistě bílá barva a jemnost profilací štukových prvků dokáže pomoci světla, stínu a polostínu krásně vymodelovat, jemnou, přesto plastickou fasádu.*

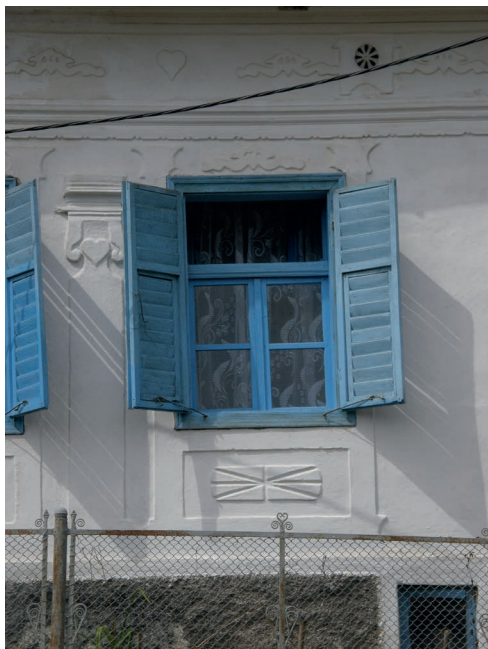
3.24 Detail členitého zdobení štukových fasád. Některé prvky se zde objevují zcela ojediněle oproti ostatním fasádám.

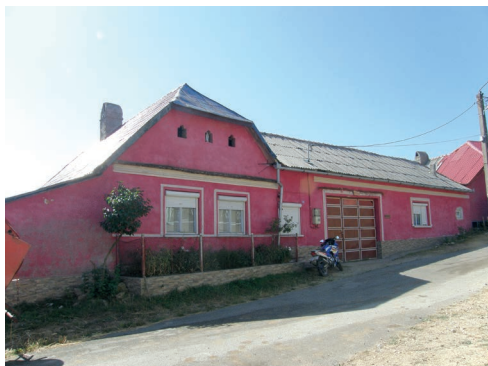
*foto 3.25 Novodobá oprava fasády spočívala nejspíše v opravě omítek a v následně provedeném nátěru. Nátěr sytě červený je soudobá moderní záležitost, která se do banátských vesnic na historické objekty nehodí. Není tradiční barevností, příliš zdůrazňuje hmotu domu a příliš na sebe upoutává pozornost, což není vždy zcela žádoucí.*

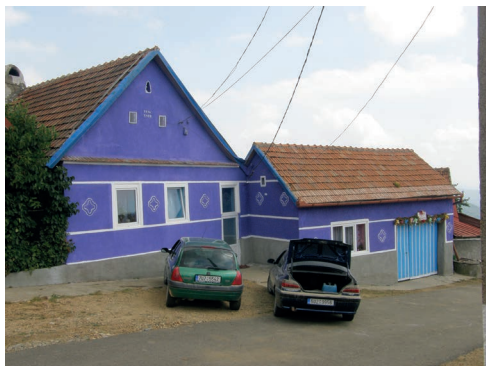
*foto 3.26 Novodobá úprava fasády s tmavě fialovým fasádním nátěrem vyhlíží v banátských vesnicích rozpačitě a nepatřičně.*

Barevnost banátských fasád z meziválečného období byla, jak již bylo řešeno výše – většinou bílá, pouze lokálně byly některé štuky zvýrazněné šmolgově modrým odstínem. Při novějších úpravách byla místo bílé barvy použita i jiná barevnost typická pro jiné prvky na banátských domech, např. sytě zelená nebo sytě modrá. V případě starších nátěrů se vždy jednalo o nátěry čistě vápenné. V dnešní době je na trhu celá škála fasádních barev. Při použití fasádních omítek je důležité použít prodyšné nátěry – na bázi vápna nebo silikátů, které napomohou z maltoviny odvádět případnou vlhkost, která se ve zdivu objeví. Naopak zcela nezbytné je odmítnout omítky silikonové nebo akrylátové. Pevně uzavřou povrch a nepropustí vodní páry. Velmi rychle začnou pod nimi degradovat vápenné omítky. V případě, že spojíme cementové omítky a opatříme silikonovým nebo akrylátovým nátěrem, můžeme si být jisti, že jsme si zadělali na velký problém. Dost podstatně můžeme dům změnit finální zvolenou barvou omítky. Nejvhodnější je i nadále pracovat s tradičními barvami banátských vesnic. Novodobé moderní barvy jako např. sytě červené nebo fialové jsou jednak nevkusné a jednak na starých objektech vypadají přinejmenším komicky. Narušují ráz vesnice a mnohdy vypichují, co by mělo být skryto. (foto 3.25, foto 3.26)

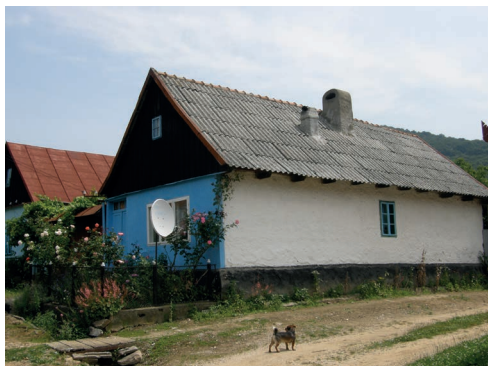
*foto 3.27 Fasády banátských domů byly zvýrazňovány a dekorovány štukovou výzdobou výhradně na straně směrem do ulice. Zbývající fasády byly opatřovány pouze hrubou utahovanou omítkou s finálním vápenným nátěrem.*

se rovněž velmi brzy objeví plísně, omítky v interiéru začnou být vlhké, může docházet k problémům s dřevěnými podlahami. Musíme se připravit na to, že místnosti budou neustále zatuchlé, stejně jako veškeré textile v místnostech. Průběžné větrání v tomto případě moc nepomůže. Navíc se stálým větráním úplně vytratí efekt, proč jsme objekt zateplovali. Bez významu není ani skutečnost, že na rovné a zateplené fasády se nepodaří v žádném případě provést kopie rustikálních štukových prvků. Můžeme je sice doplnit prvky z polystyrenu, ale jejich profilace nebudou tak početné, a jejich hrany budou příliš rovné – nezvyklé a cizí na fasádách v lidovém prostředí.  
(foto 3.27, foto 3.28)

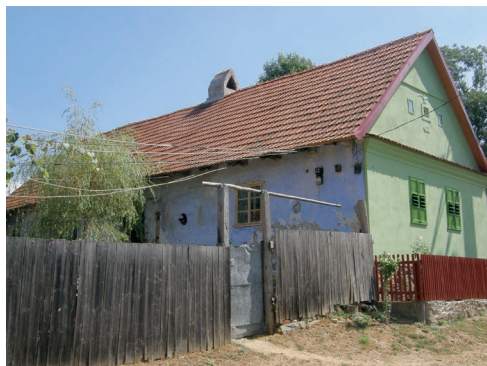
*foto 3.28 Dům prošel v nedávné době rekonstrukcí. Omítka na průčelí vyhlíží jako dobře provedená, je jen škoda, že nebyly obnoveny štukové prvky v podobě rámců kolem oken a dekorů na nárožích. Fasáda vyhlíží prázdná a bez dekorů i jako plochá. Není zde kromě římsy žádný další prvek, který by pomohl docílit plastičnosti plochy.*

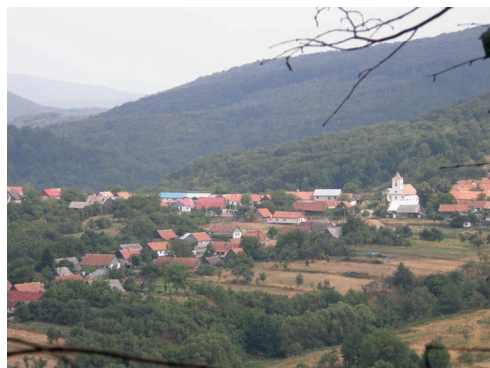
*foto 4.29 Bígr, pohled na střed obce. Charakteristickou krytinou sedlových střech banátských domů je pálená drážkovaná taška. V levé části fotky patrný u dvou objektů jinak barevný typ krytiny, což způsobuje narušení jednoty celku.*

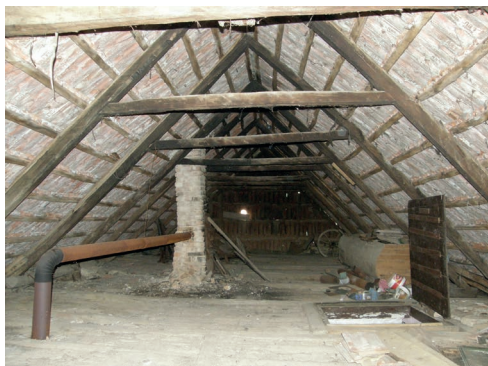
*foto 4.30 Pohled na krov obytného domu. Jednoduchá konstrukce krokví rozepřená horizontálním hambálkem.*

S tím souvisí i dřevěná soustava krovu. Převážná část krovu nad obytnými domy jsou krovy dřevěné vaznicové se stojatými sloupky v plných vazbách doplněná pásky. Většinou se jedná o krovy vztyčené nad domem v době jeho výstavby, tedy v polovině 19. století. Pokud do střechy nezatéká, je zajištěno přirozené provětrávání, pak je dřevo ochráněno a může vydržet další staletí bez zásahů. V případě, že do střechy zatéká, vytváří se podhoubí pro rozvoj dřevokazných hub a hmyzu a v krátkém čase dochází k poškození dřevěných prvků. A jak přistoupit k opravě poškozeného krovu? (foto 4.30, foto 4.31)

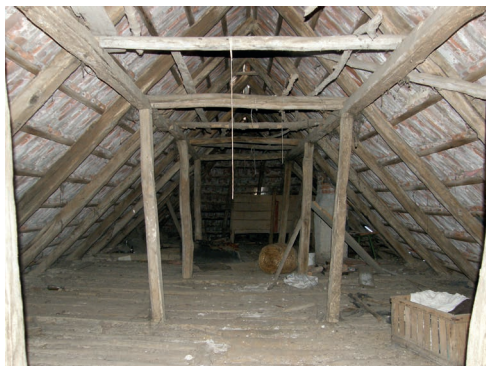
*foto 4.31 Pohled na krov obytného domu. Jednoduchá konstrukce krokví rozepřená hambálky je navíc doplněná středovou průběžnou vaznicí, kterou podpírá soustava stojatých sloupků.*

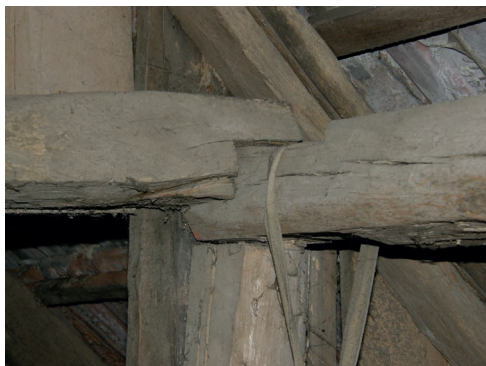
*foto 4.32 Detail jednoduchého spoje poukazující na to, že propracovanost tesařských spojů nebyla v tomto případě příliš precizní.*

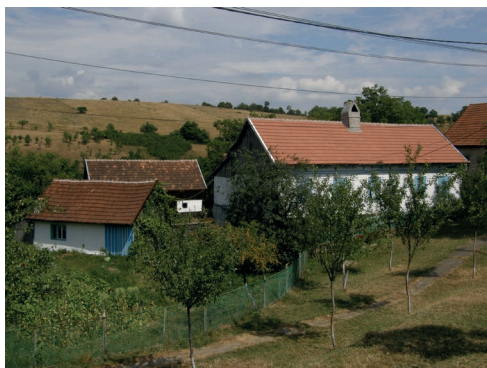
foto 4.33 Typickou krytinou banátských domů byla pálená taška.

Jak již bylo naznačeno výše, hlavní krytinou banátských střech je pálená drážkovaná taška vyskytující se převážně na obytných domech, ale ve velké míře i na stodolách. Tak by to mělo zůstat i do budoucna. Náhradní krytinou je plech, spíše výjimečně i lepenka. Pálená krytina bývá usazená

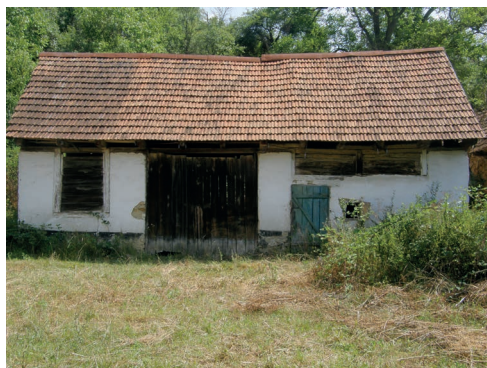
foto 4.34 Pálená taška se vyskytovala i na hospodářských staveních.

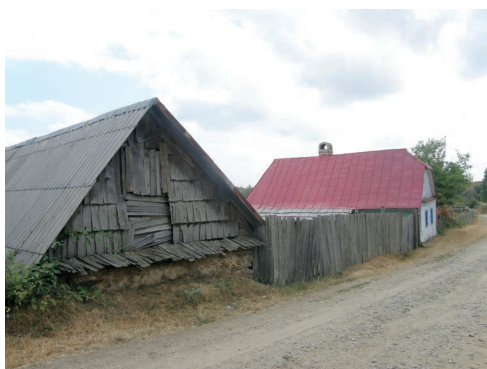
*foto 4.35 Novější krytinu na banátských domech tvoří převážně plech – v plátech na obytném domě, někdy i vlnitý plech převážně na hospodářských objektech.*

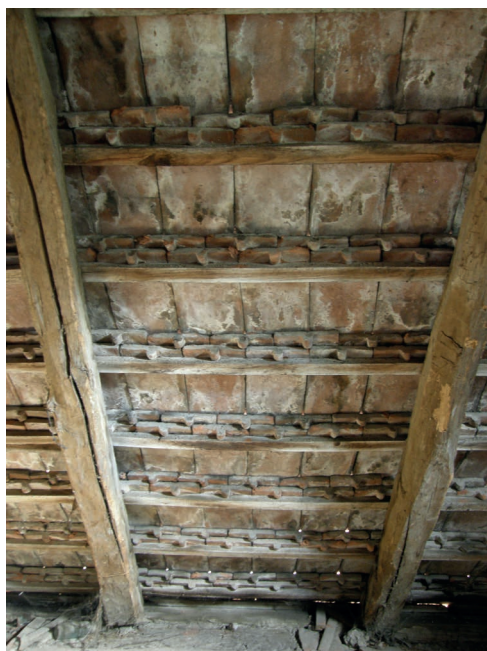
*foto 4.36 Usazení pálené krytiny na latích, pohled z půdy*

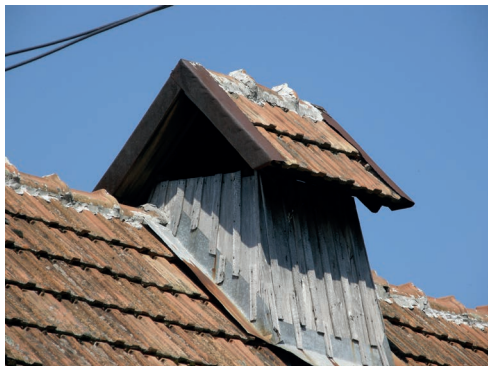
*foto 4.37 Opláštění komína dřevěným dešťením. Otázkou je, zda pod opláštěním je komín vyzděný z cihel, či jílová omazávka na proutěnou armaturu.*

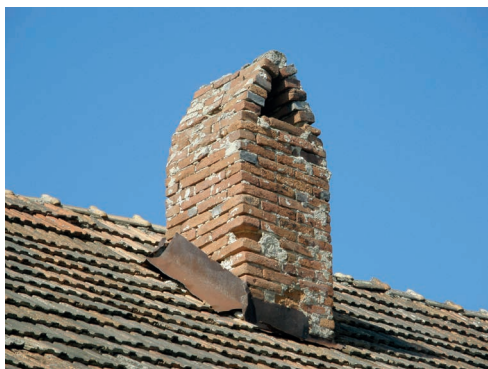
*foto 4.39 Cihelný komín s typicky uzavřenou hlavou pomocí předsazených cihel.*

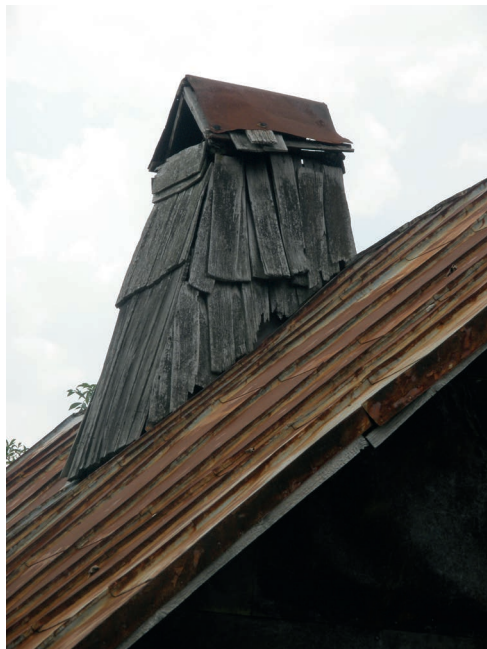
*foto 4.38 Opláštění komína dřevěným šindelem.*

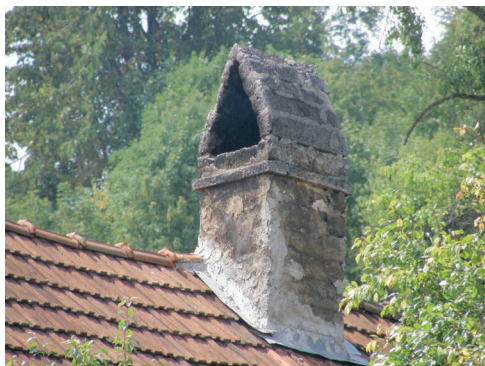
*foto 4.40 Cihelný komín se zaklenutím doplněný omítkou s vytaženým límcem*

střechu již vycházel jako tradiční komín zděný z cihel. Komínový otvor byl zakryt klenutou stříškou vyzděný z předsazených cihel (obr. ??) a omítnut tvrdou omítkou. Později, když i do jednotlivých místností byla instalována kamna, byly budovány nové cihelné komíny, které již archaické zaklenutí neměly. Starý klenutý komín vytváří nebývale malebný prvek střechy, je jeho ozdobou a pozůstatkem původní konstrukce komínového tělesa – dymníku. Jedná se o typický banátský prvek a právě z tohoto důvodu by mu měla být věnována dostatečná péče. (foto 4.39, foto 4.40)

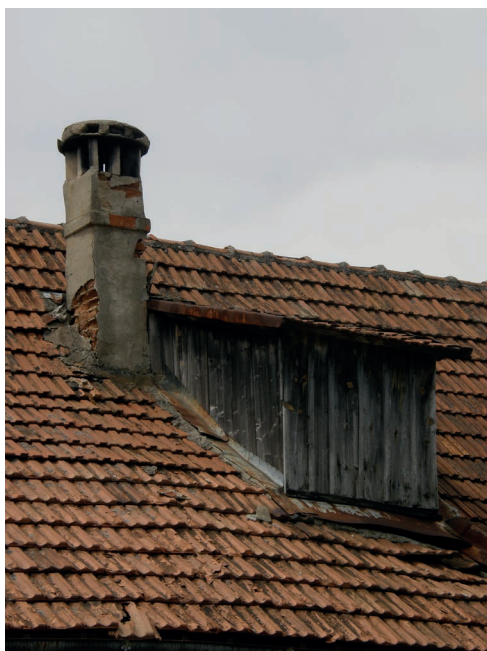
*foto 4.41 Komínová hlavice je novým prefabrikovaným keramickým dílem. Střecha obytného domu je navíc netypicky doplněna pultovým vikýřem.*

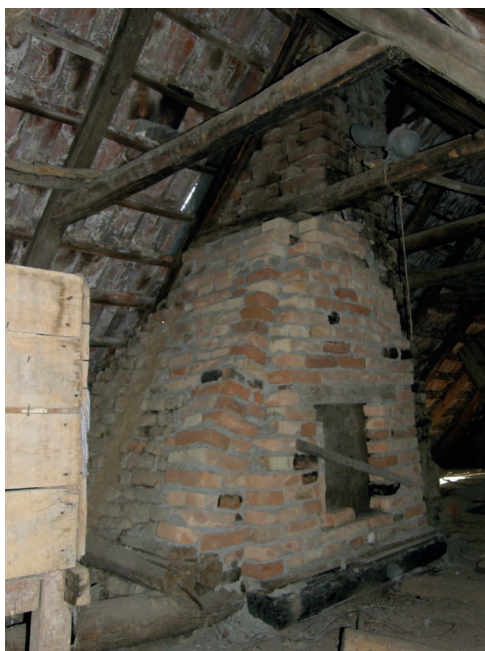
*foto 4.42 Pohled z půdního prostoru na těleso komínového dymníku, které se kónicky zužovalo směrem nahoru.*

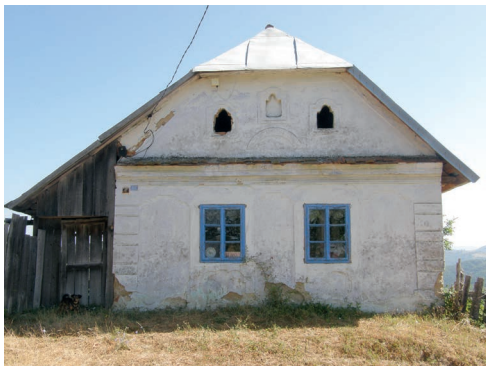
*foto 5.43\_a Průčelí domu s původními dřevěnými dvoukřídlovými okny dělenými příčlemi na menší tabulky, výplně jsou usazeny do líce fasády a venkovní křídla se otevírají ven.*

Okna s okenicemi jsou očima domu. Jakmile vytáhnete okenní výplně a ponecháte pouze samotný okenní otvor, pochopíte, o čem mluvím. Čím precizněji jsou výplně s okenicemi provedené a čím detailnější je profilace rámu i příčlí, tím živější obraz domu se před námi náhle vyjeví. Naopak jakmile dojde k výměně oken za jednokřídlou výplň pouze s rámem bez dalšího členění příčlemi, je to jako byste mu

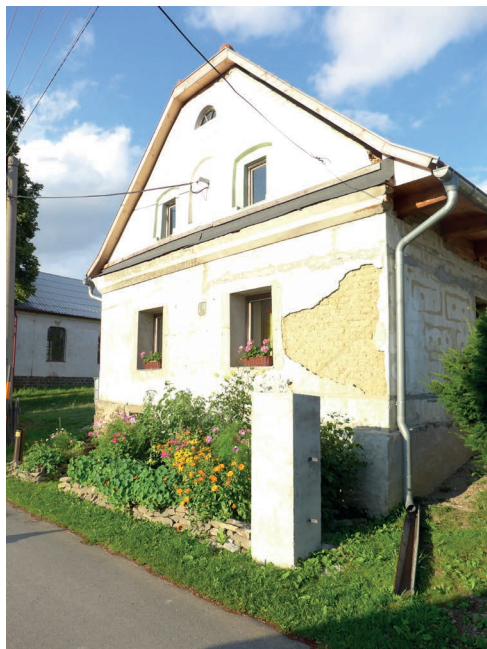
*foto 5.43\_b Průčelí domu s novými dřevěnými okny. Výplně jsou jednokřídlové, bez dalšího členění. Otevírají se dovnitř a jsou usazeny hlouběji do okenního otvoru. Dům vypadá, jako by ani žádná okna neměl.*

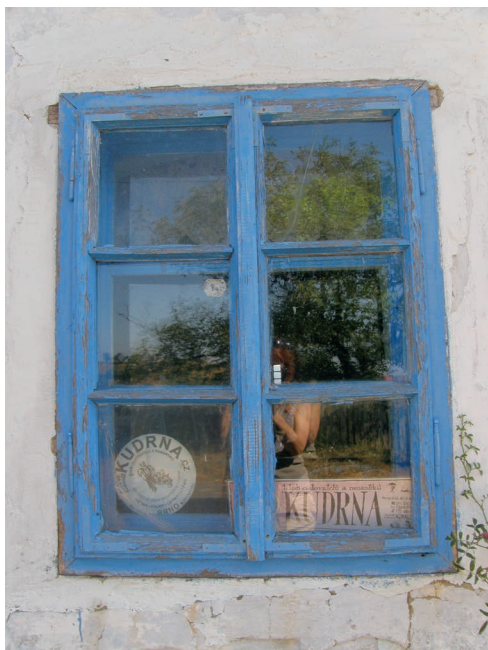
*foto 5.43\_c Příklad původního dvoukřídlového okna s příčlemi dělicími křídla na další tabulky. Tradiční modrý krycí nátěr. Výplň je usazena do líce fasády a venkovní výplně se otevírají ven.*

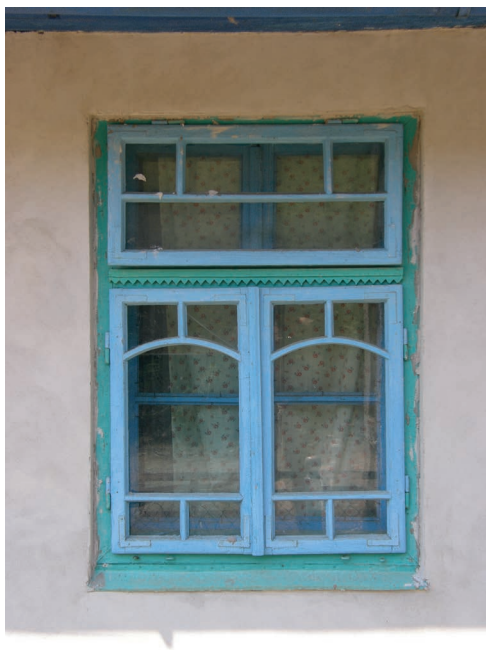
*foto 5.44 Příklad mladší okenní výplně asi ze 30. let 20.století? Výplň je trojkřídlová, dvě obdélná spodní křídla se otevírají ven. Horní obdélná výplň je výklopná. Křídla jsou krásně doplněna drobnějšími příčlemi a opatřena tradičními krycími nátěry v modrých a zelenavých barvách.*

okenice. Většina výplní disponuje rovněž původním historickým kováním v podobě rozvor s olivami nebo obrotlíky a zástrčky. Závěsy výplní jsou zadlabávací s profilovanou kulatou nebo šišatou hlavičkou. (foto 5.43\_c, foto 5.44, foto 5.45)

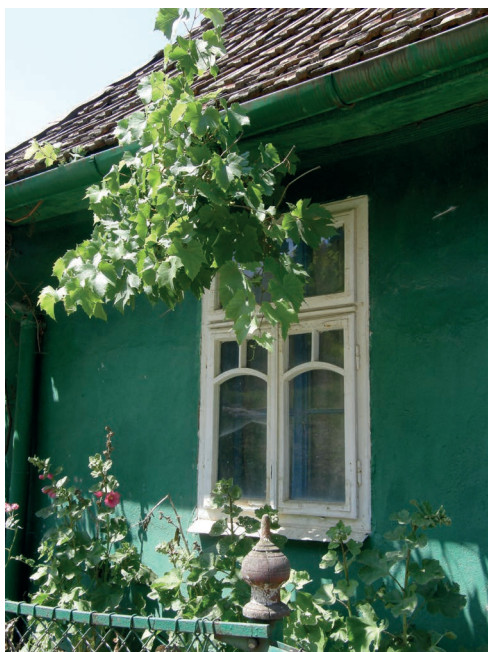
*foto 5.45 Další příklad historického dřevěného okna s horním vyklápěcím křídlem a spodními otevíravými křídly směrem ven. Rozmanitost členění dodávají oknu výjimečně tenké mírně ohýbané okenní příčle.*

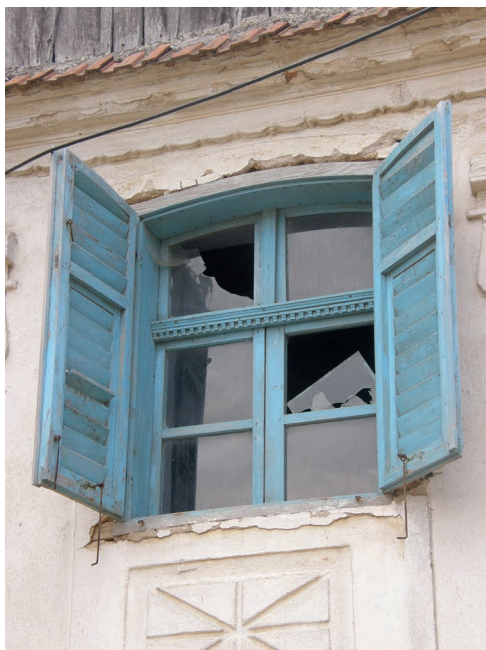
*foto 5.46 Často se u banátských domů setkáváme se zvláštní kombinací vnitřní okenní výplně usazené do kastlíkového dřevěného rámu vetknutého do okenního otvoru a do něj zavěšené dvoukřídlové okenice usazené v líci fasády. Vnitřní výplň je převážně čtyř křídla, dvě spodní křídla a dvě malá horní otevíravá na provětrávání. Mezi křídly se nachází tzv. putec, většinou býval zdobný.*

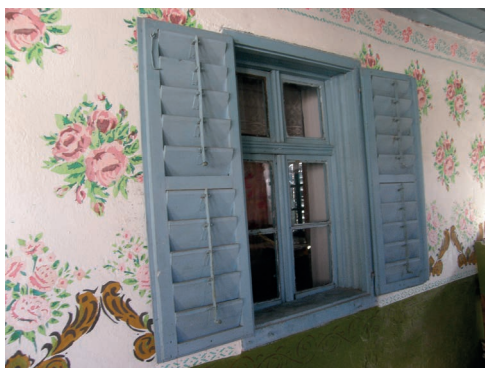
*foto 5.47 Původní venkovní okno s okenicí. Před tuto část fasády byla postavena veranda a ta posléze uzavřena okny i dveřmi. Okno se nalézá uvnitř verandy. Patrné detailní čelnění okenního křídla a rovněž žaluzií s lamelami a kovovými táhly pro pohyb a naklánění jednotlivých lamel.*

je – mírně se prohne a ostatní části výplně nejsou již tak přilnavé a začne jimi unikat teplo. Takto poškozená okna jsou ve většině případů určena k výměně. Jejich repase v případě velkého úbytku dřevní hmoty, v případě napadení dřevokaznými činiteli a mechanickou deformovaností tvaru není úplně přínosná a požadovaný výsledek nemusí být dobrý. Je třeba se rozhodnout k výměně okna.  
(foto 5.46, foto 5.47)

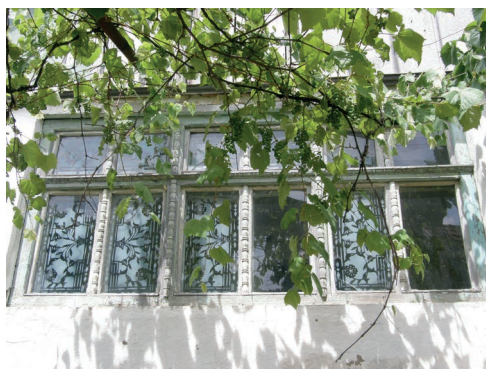
*foto 5.48 Další příklad dřevěných oken, které pocházejí z mladšího období, určitě poválečných. Rámy křídel jsou zdobeny soustruženým dřevěným dekorem, který můžeme nazvat vejcovce nebo perlovec.*

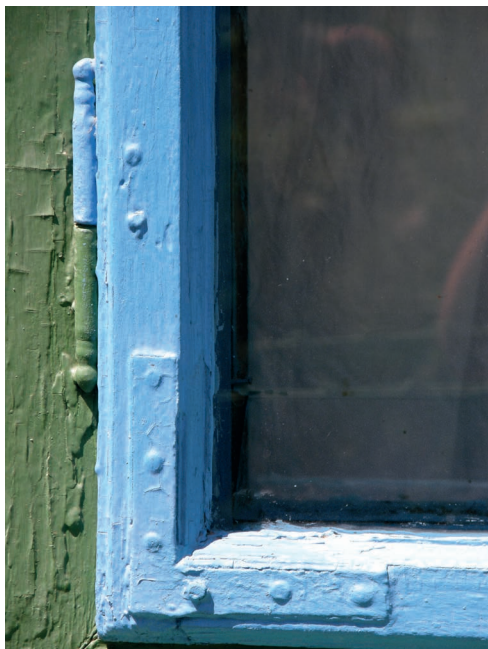
*foto 5.49 Detail okenního závěsu. Jedná se o zadlabávaný závěs s kuličkou ve vrcholu. Rám okna zpevňuje kovový rohovník. Tento typ závěsů byl typický pro počátek 20.století.*

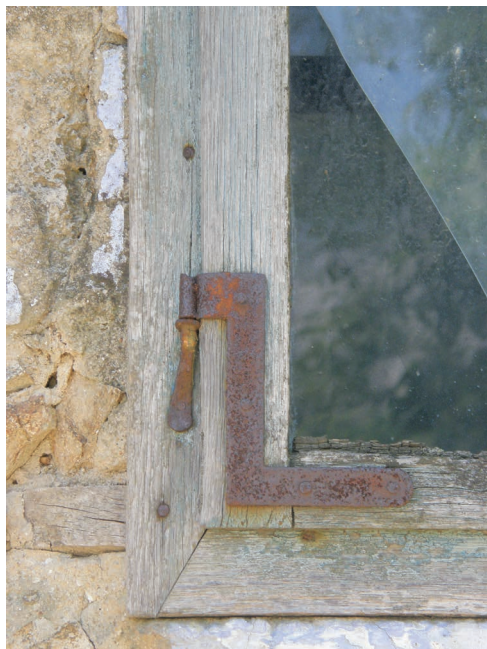
*foto 5.50 Další detail okenního závěsu. Jedná se o starší typ ze druhé poloviny 19. století. Rohovník zpevňující dřevěný rám v rohové partii je propojen s okem do nějž se vsazoval hák.*

(foto 5.48, foto 5.49, foto 5.50)

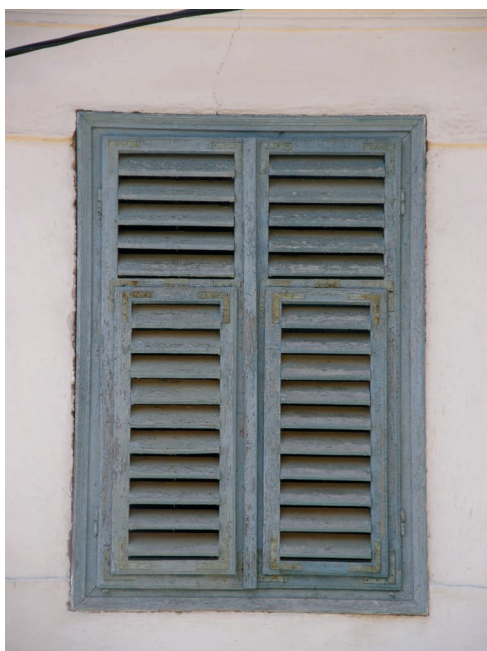
*foto 5.51 Pohled na dvoukřídlovou lamelovou okenici kombinovanou s výklopnými křídly lamel.*

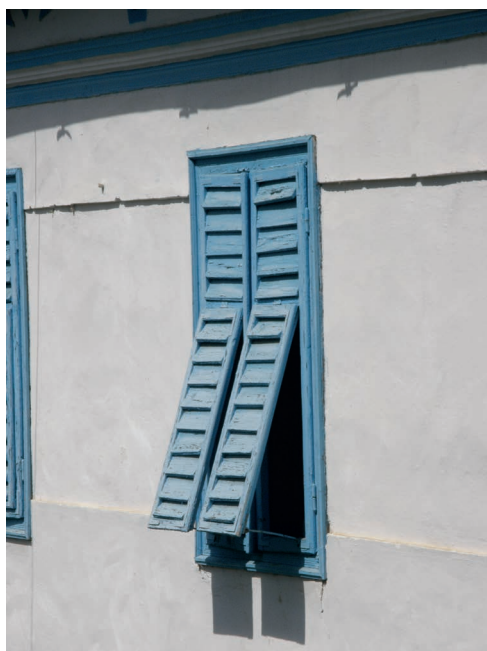
*foto 5.52 Pohled na dvoukřídlovou lamelovou okenici s vyklapnými křídly.*

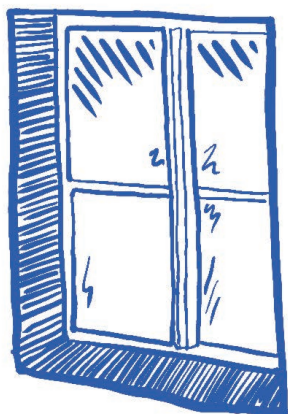
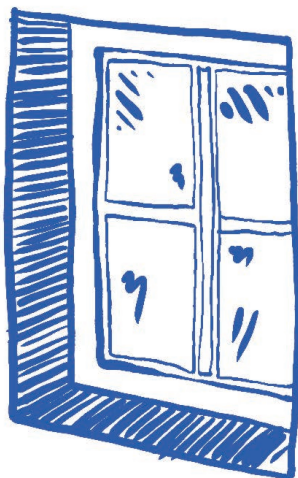
*obr. 5.15 Provedení výměny dřevěného okna za nové okno dřevěné nemusí vždy ještě znamenat jeho správné usazení do okenního otvoru. Obrázek č. 2 ukazuje, že okenní rám je přisazen ke zděné špaletě okenního otvoru. Tím dochází ke zmenšení plochy na prosvětlení místnosti a navíc okno vypadá dosti masivně – je viditelný jednak okenní rám i okenní křídla. Zatímco obrázek č. 1 ukazuje, že okenní rám je z větší části zasekán do okenní špalety a přizděn. Tím se prosklená plocha mírně zvětší a výplň vypadá subtilněji – jsou viditelné pouze okenní křídla a malá část okenního rámu. U malých okenních otvorů každý čtvereční centimetr hraje významnou roli v míře světla vnikajícího do světnice.*

3/ Dalším důvodem proč odmítnout tyto materiály je nemožnost zopakovat původní profilace křídel, příčlí. Platové i hliníkové prvky jsou typově profilované, ale ne dle tradičních zvyklostí, ale tak, jak to dovoluje materiál samotný, a to zcela nepatrně, což pro účely našeho použití je nedostatečné. (Obr. 5.15)

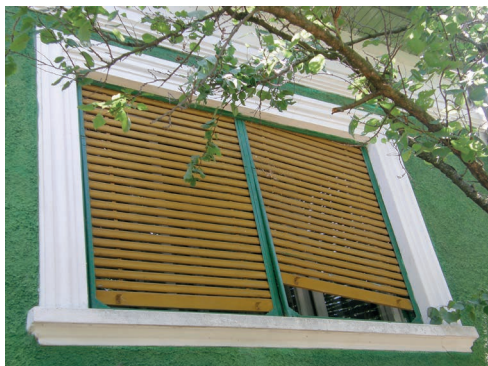
*foto 5.53 Novodobé okno i s dřevěnou shrnovací žaluzií. Jedná se o výplň ze 70. nebo 80. let 20. století.*

Co se týká kování na trhu je celá řada různého historizujícího kování, které by bylo možné použít. Nejvhodnější je využívat co nejvěrnější typy původního kování a nezapomenout, že typickým prvkem jsou kovové úhelníky tzv. rohovníky, které zpevňují rám okna v jeho rohových partiích. (foto 5.53, foto 5.54)

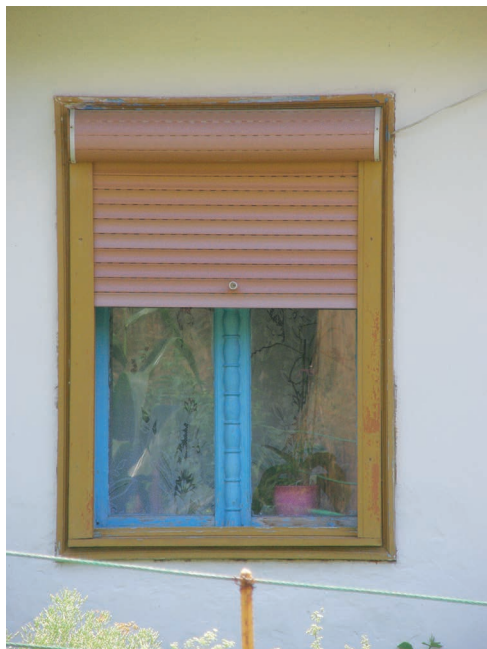
*foto 5.54 Na starší dřevěné dvoukřídlové okno byla usazena novodobá svínovací roleta pro zastínění. Škoda, nejedná se o tradiční prvek, vzhledově dost poškozují celek domu.*

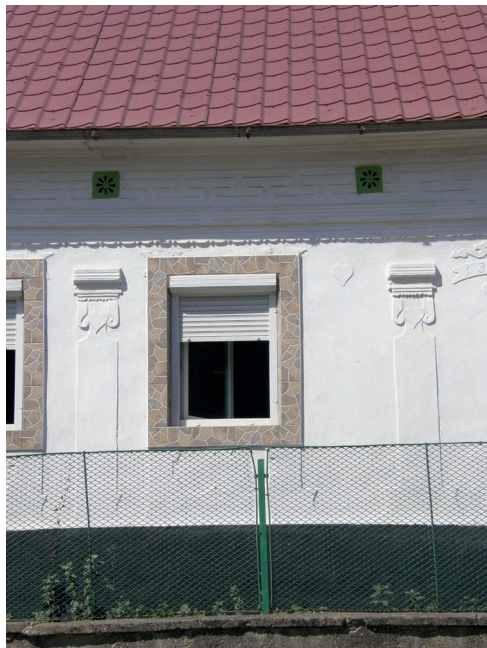
*foto 5.55 Fasáda domu prošla rekonstrukcí. Část původní štukové fasády domu zůstala zachována a obnovena. Ale kolem oken byl odstraněn původní zdobený rám a ten nahrazen naprosto cizorodým a esteticky nevhodným keramickým obkladem. Původní okna nahradilo jednokřídlové plastové okno doplněné moderní svinovací roletou s venkovním kastlem. Tímto směrem by se rozhodně oprava banátských domů neměla ubírat. Výrazně se tak poškozuje jejich vzhled a s tradičním řešením nemá nic společného.*

dřevní hmoty se provádí buď pomocí dých, dřevotřísek, úzkých ručně vyrobených třísek, nebo odřezků z masivu. Lepení by v tomto případě mělo být jednoznačně pomocí lepidel. (foto 5.55, 5.56)

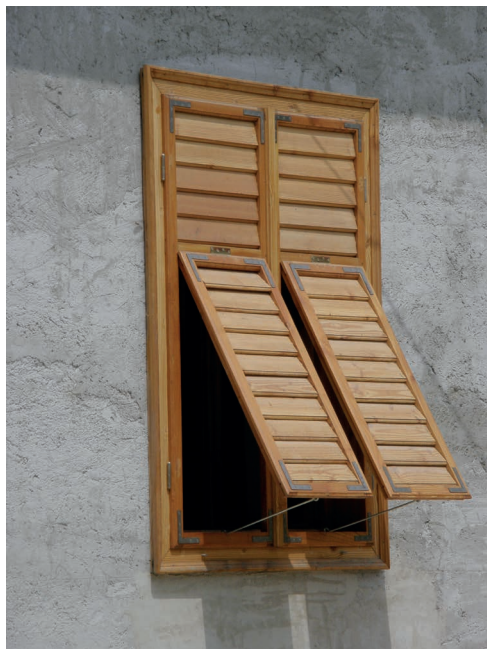
*foto 5. 56 Nově osazené žaluziové okenice, které zopakovaly původní řešení okenic dokonce i s detailem kovových rohovníků v nároží dřevěných ráků. Takové řešení je pro zachování ducha domu ideální.*

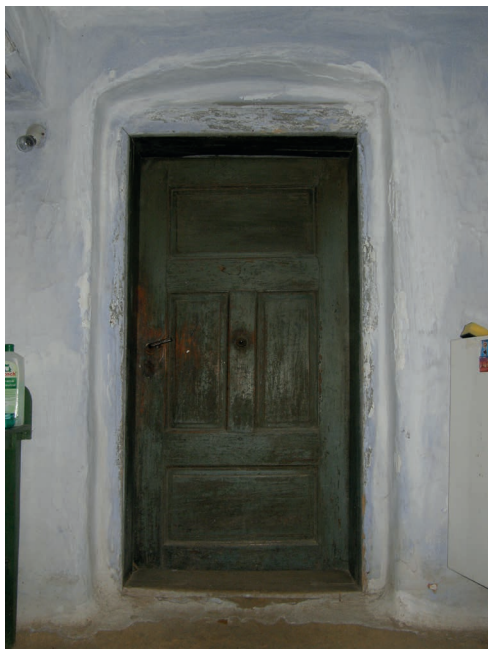
*foto 5.57 Venkovní vstupní dveře do domu. Historická výplň z přelomu 19. a 20. století. Rámová výplň s vystupujícími kazetami.*

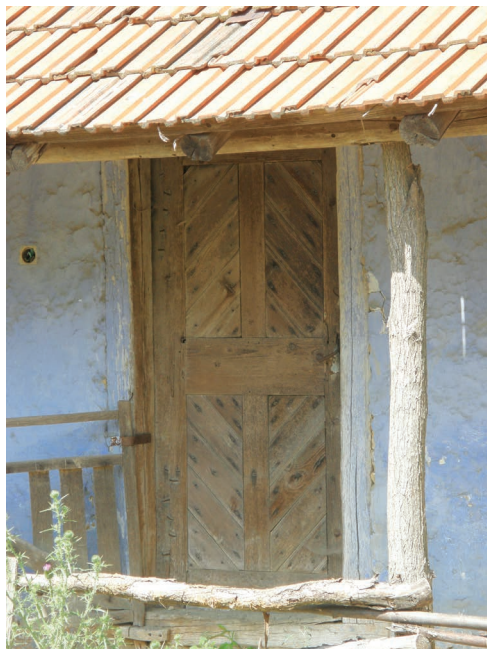
*foto 5.58 Venkovní vstupní dveře do domu – rámová výplň se svlažky uloženým na rybinu.*

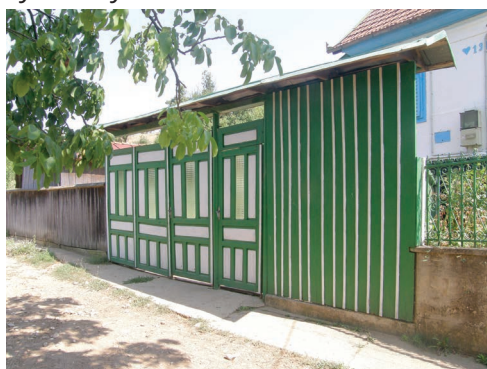
*foto 5.59 Vstupní trojkřídla vrata do dvora a dveře. Brána je doplněna stříškou proti zatékání dešťové vody. Jedná se o novější truhlářský výrobek asi ze 70. nebo 80. let 20. století. Téměř u všech banátských domů se nachází již tento novější typ brány. Důvodem je rychlá degradace a časté používání, které zřejmě původní výplně rovněž poškodilo.*

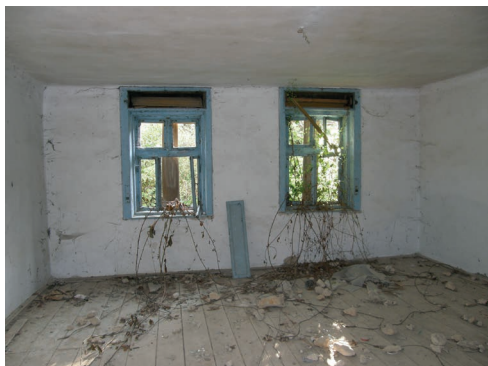
*foto 6.60 Banátské domy v obytných místnostech měly dřevěné podlahy uložené na dřevěné hranoly – polštáře, polštáře byly uloženy do sypkého hlinitého a suchého náspu. Tento způsob podlah byl velmi prodyšný pro odvádění případné zvýšené vlhkosti v základech domu.*

Nestarší a nejtradičnější podlahy v banátských domech byly podlahy hliněné. Minimálně v prostoru kuchyně s otevřeným ohništěm a dymníkem se tento typ podlahy udržel po dlouhou dobu. V podstatě do té doby, než byl dýmník zrušen, místnost přestropena a do kuchyně instalována kamna nebo sporák a na podlahu položena prkna. V obytných světnicích se pro lepší tepelnou pohodu instalovala dřevěná prkenná podlaha téměř od počátku. Skladba podlahy byla velmi jednoduchá. Suchý hliněný násep byl nasypán do místnosti mezi obvodové zdi, doplněn dřevěnými hranoly – polštáři, do nichž pak byly přibity dřevěné pochozí desky, lemované po okraji stěn jed-

noduchou okrasnou lištou, převážně trojúhelníkového tvaru. Tato skladba podlahy je pro neizolovaný dům s kamenným soklem nejideálnější. Proč? Vlhkost se postupně tlačí zespodu do domu. Projde přes násep a do dřevěných desek, přes mezery a přes dřevo se postupně dostane do prostoru místnosti, a to přes celou plochu podlahy. Protože byla okna dřevěná a topilo se zásadně v kamnech, v místnosti byla neustálá a přirozená cirkulace vzduchu. Pomocí komínového efektu odcházela vlhkost z místností pryč nejčastěji právě komínem. Tento typ podlahových konstrukcí mohl být poškozen pouze dřevokazným hmyzem. Pokud ale do starého domu místo dřevěných oken vložíme okna plastová a navíc zrušíme kamna, pak můžeme bezpečně očekávat zvýšenou vlhkost v místnosti, v obvodovém zdivu a v podlahách a následně bude docházet k většímu výskytu plísní. Tento problém je ale detailněji probrán v kapitole o oknech.

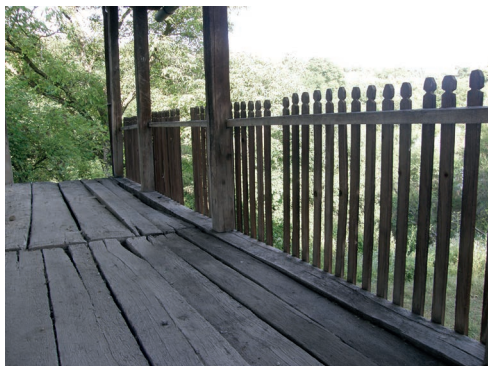
*foto 6.62 Detail dřevěné venkovní podlahy verandy. Veranda tohoto domu byla umístěna vysoké zděné podezdívce. Konstrukce nebyla ve styku se zemní vlhkostí.*

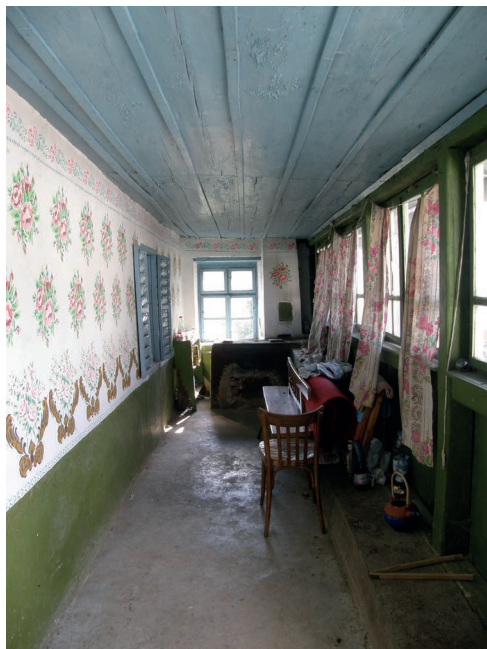
*foto 6.63 Pohled do verandy domu. Původně otevřená veranda byla doplněna dřevěnými plnými výplněmi a okny. Podlaha byla vyлита betonem. Strop podbit deskami.*

(foto 6.62, foto 6.63)
