# Hajdá na barák

**aneb jak šetrně a chytře  
opravovat domy  
v Banátu**

V rámci projektu pomoci rumunským krajanům vydala  
společnost Člověk v tísní o.p.s. v roce 2020

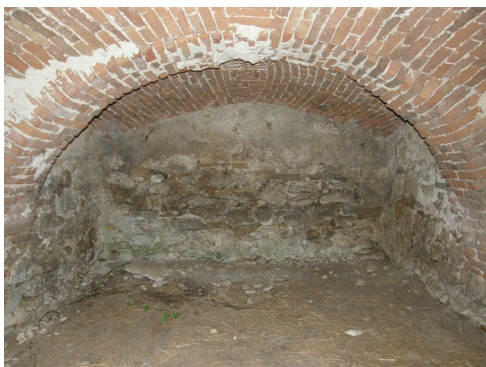
*foto 6.64 Sklep s cihelnou klenbou pod domem. Podlaha je hliněná, stejné podlahy bývaly v kuchyních s otevřeným ohništěm a dymníkem.*

modernější materiály. Mezi ně patří např. Liapor, což jsou malé duté keramické kuličky nepravidelných tvarů. Ty dokáží nasát určitou míru vlhkosti i vody a postupně ji za příznivých podmínek uvolňovat zpět. Dalším materiálem může být pěnosklo. Jsou to drobné hrudky nepravidelných tvarů, které mají tepelně izolační vlastnosti a jsou právě do násypů vhodné pro zateplení podlah. Do takto vysypaných násypů vložíme opět dřevěné hranoly a dřevěné desky opatřené vhodným prodyšným přírodním nátěrem. (foto 6.64, 6.65) (obr. 6.17)

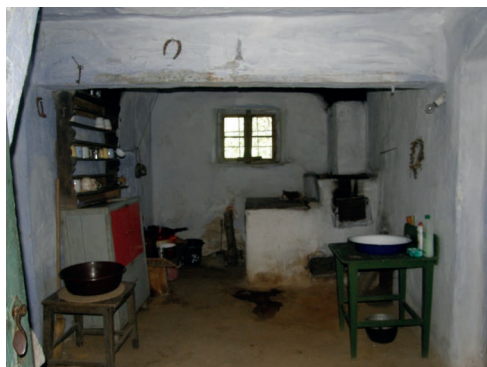
*foto 6.65 Stará kuchyň banátských domů. Hliněná podlaha, dymník – velký komínový sopouch, který odváděl dým z místnosti, kde se vařilo na otevřeném ohni. Později bylo ohniště nahrazeno kamny s litinovými pláty na vaření.*

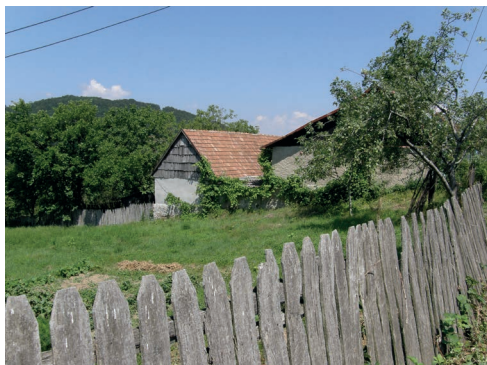
*foto 7.66 Tradiční plot z desek s okosenými hranami. Poetika tohoto plotu spočívá právě v té nerovnosti a nepřesnosti. Do vesnického prostředí naprosto ideální oplocení.*

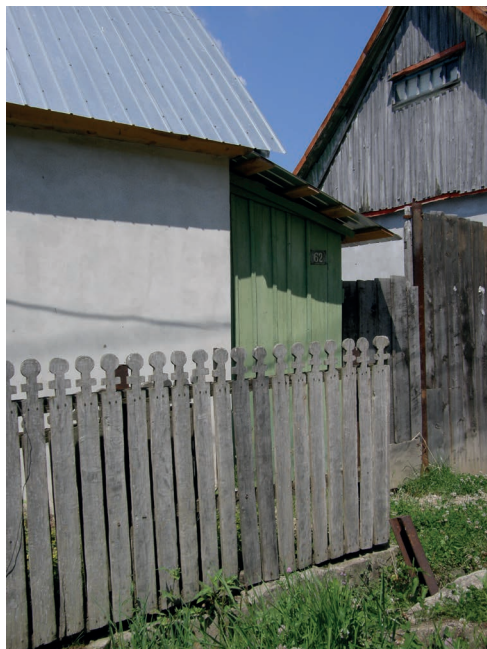
*foto 7.68 Předzahrádky domů mohly být ohrazeny dřevěným nebo kovovým oplocením. Vždy bývalo více zdobné než oplocení v zadních částech pozemku. Toto dřevěné oplocení má dekorativně vyřezané horní části. Takováto zdobná úprava paradoxně uzavírala dřevo proti jeho další degradaci a rychlejšímu poškození.*

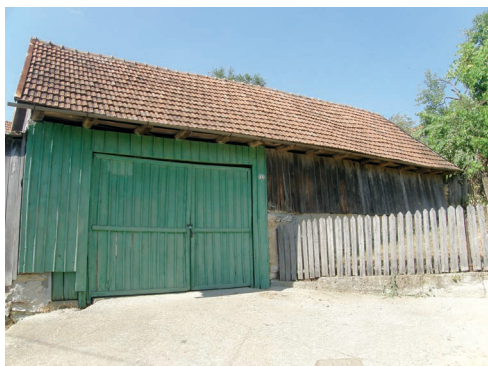
*foto 7.67 Hospodářský objekt s branou a navazujícím deskovým oplocením s hrotitým zakončením. Brána je z desek doplněných tenkou zavětrovací zdobnou lištou.*

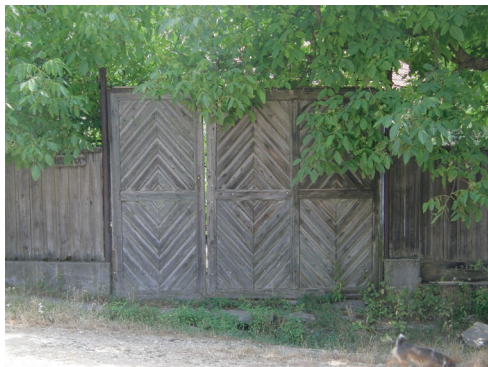
*foto 7.70 Dřevěný vjezd do dvora z plných desek uložených na koso.*

být průběžně udržován olejovými nátěry. Jednotlivé shnilé desky nebo plačky by měly být měněny za nové, pozornost by se měla věnovat hlavním kotvicím sloupkům. Horní části planěk a desek by měla být seřezávána po vzoru původních prvků - jednak kvůli zachování vzhledu, jednak proto, že seříznutí v patřičném úhlu napomohlo uzavření řezné rány dřeva a pak nedocházelo ke hnilobě. Největším zločinem je stará oplocení úplně odstranit a nahradit je soudobými materiály v podobě tvárniceových sloupků, svislých desek, nebo plných cihelných omítaných zdí.

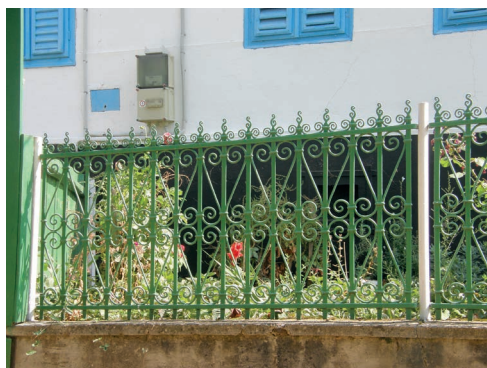
*foto 7.69 Kovové novější oplocení předzahrádek asi ze 70. – 80.let 20.století. . Do betonové podezdívky byly usazeny napevno kovové sloupky a mezi nimi vloženo kovové dekorativní pole. Pole většinou bývala opatřena krycí barvou.*

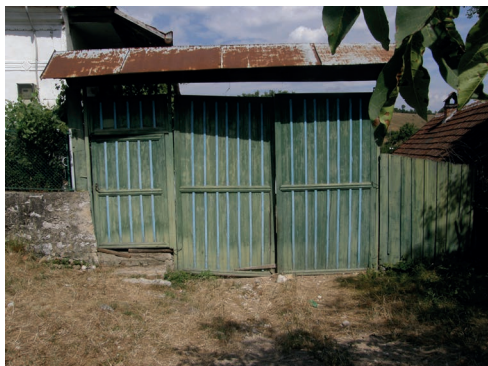
*foto 7.71 Dřevěná brána – vjezd do dvora s malou sedlovou stříškou. Jedná se o novější konstrukci, přesto je to tradiční prvek, který by neměl z banátských vesnic mizet.*

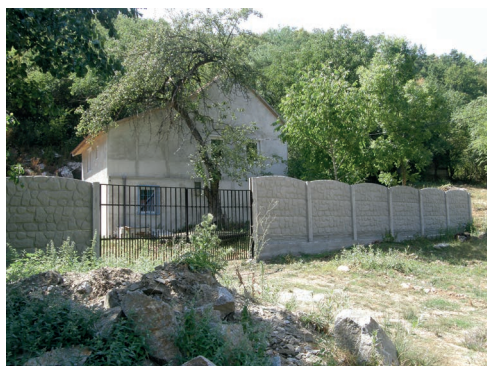
*foto 7.72 Novodobé betonové oplocení. Tento typ plotů do banátských vesnic nepatří, není zde původní a vnáší do vesnického prostředí cizorodý převážně městský typ oplocení.*

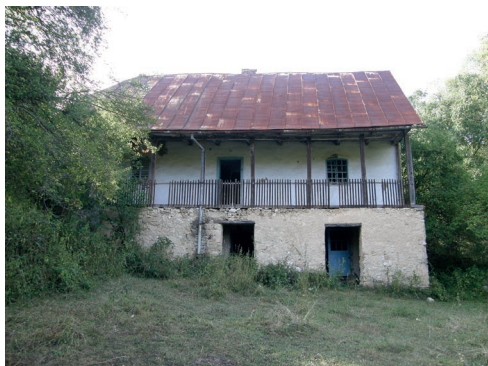
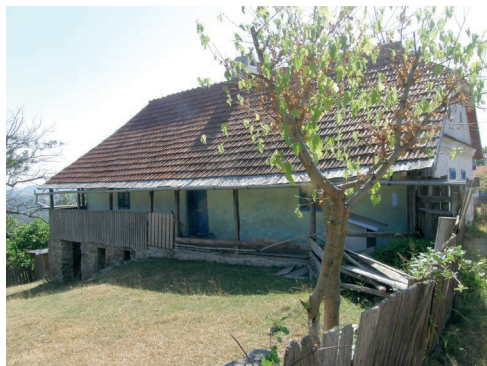
foto 7.73

foto 7.74 Domy měly vždy na své delší okapové straně verandu. Jednalo se o prodlouženou střechou vynášenou na dřevěných sloupích doplněnou proti drůbeži jednoduchým lačkovým oplocením a dřevěnou deskovou podlahou.

Dalším zajímavým architektonickým prvkem jsou verandy. Vyskytují se téměř u všech domů. Nacházejí se vždy podél delší okapové strany domu, tam, kde byl umístěn hlavní vstup do domu. Veranda sloužila v době horka k příjemnému posezení ve stínu, stejně tak jako ochrana před deštěm a blátem, které se nemuselo ze dvora bezprostředně dostávat dovnitř domu. Veranda vlastně byl prostor mimo samotný dům a pod prodlouženou střešní rovinou, kterou na konci nepodpíraly zdi, ale dřevěné sloupky usazené na dřevěném prahu. Ten byl volně položený na kamenem nebo dřevem zpevněném podloží. Zpočátku neměla veranda žádné obvodové stěny, ale ty se v podobě plných dřevěných desek do výše parapetu objevily velmi záhy. Měly vymezit prostor domu a dvora od drobného zvířectva a jejich výkalů. Horní části verandy zůstávaly volné bez dalších výplní, ale i to se později změnilo a i tyto části byly uzavřeny

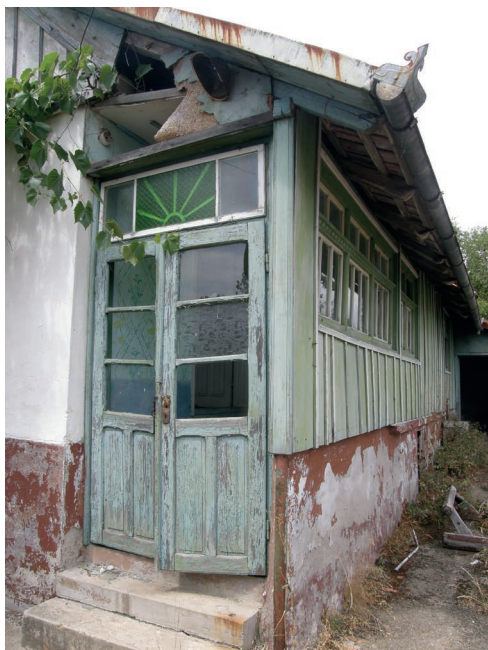
foto 7.76 Později se verandy uzavíraly, čímž docházelo k rozšíření obytných částí domu a jednak se tím více zateploval samotný dům, spodní části bývaly vyzdívány cihlou nebo plnými dřevěnými deskami, horní části doplňovány dřevěnými okenními výplněmi proti dešti.

vložením oken. Časem bylo potřeba rozšířit domácnost a dům o další prostory a verandy se k tomuto účelu výborně hodily. Dřevěné stěny nahradily zděné zídky, dřevěné sloupky nahradily cihelné sloupky a mezi ně byla usazena okna. Vnitřní prostor byl vybaven novou podlahou nejčastěji dřevěnou nebo betonovou. Tyto verandy v různém stupni svého zachování se nacházejí téměř u všech banátských domů. Jsou jejich charakteristickým prvkem a svým způsobem funkčně doplňují dům o předsíň, kterou původní dispozice domu neměla. Není třeba se těchto částí domu zbavovat, dokonce to není ani žádoucí. Obnova jednotlivých konstrukcí verandy by měla probíhat dle stejných pravidel, která jsme si nastínili v jednotlivých kapitolách.

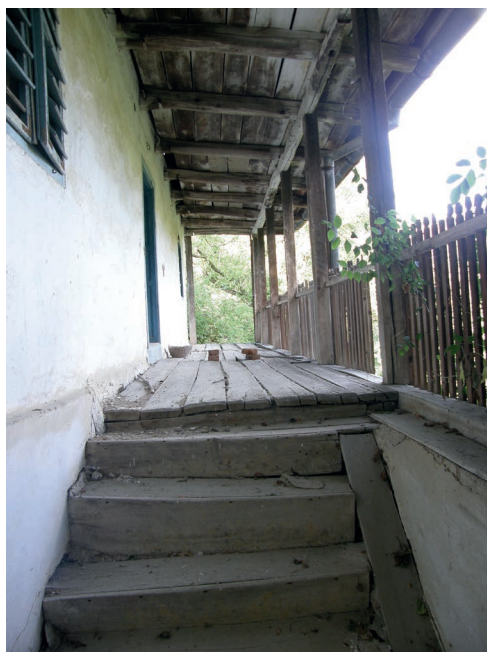
7.75 Dřevěné schody a dřevěná podlaha s lačkovým oplocením verandy.
